### **ZPRÁVA č.15/24**

**Stavebně technický průzkum krovu  
objektu ZŠ a MŠ Bratislavská  
VARNSDORF**

OBJEDNATEL : **Město Varnsdorf**  
STAVBA-OBJEKT: **ZŠ a MŠ Bratislavská, č.p.994 na p.č.2011, Varnsdorf**  
KONSTRUKCE : **krov**

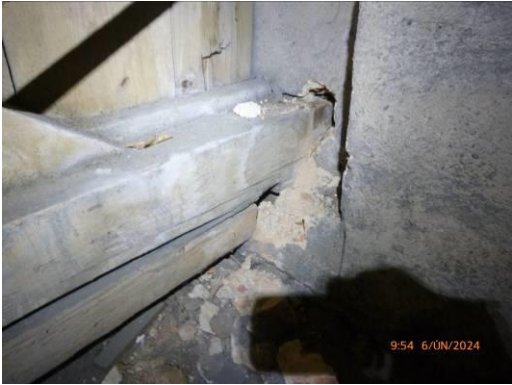
<p><b>krov</b></p>	<p>-vazný trám oslaben výřezem ve zhlaví -pravděpodobně použit starší vazný trám v konstrukci (to je patrné na více místech) -sonda ke zhlaví</p>

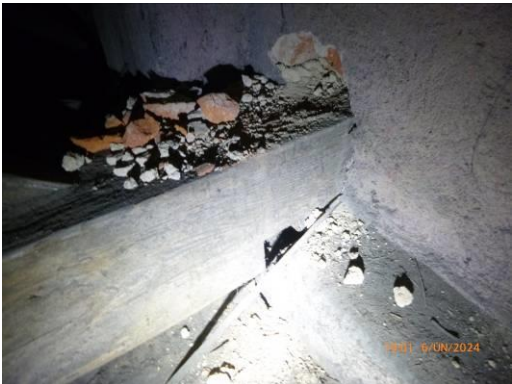
<p><b>krov</b></p>	<p>-vazný trám oslaben výřezem ve zhlaví -pravděpodobně použit starší vazný trám v konstrukci (to je patrné na více místech) -sonda ke zhlaví</p>

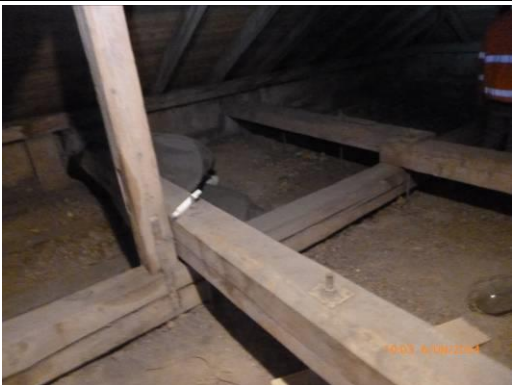
<p><b>krov</b></p>	<p>-zavěšení stropu nad 3.N.P. na vazný trám přes výměny -vazný trám je na velké rozpětí</p>

Pro strop nad 3.N.P. bylo zjištěno, že prvky stropu jsou na některých místech zavěšeny na krov pomocí výměn a táhel. Tato skutečnost je nepříznivá s ohledem na přitížení vazných trámů (případně plných vazeb).

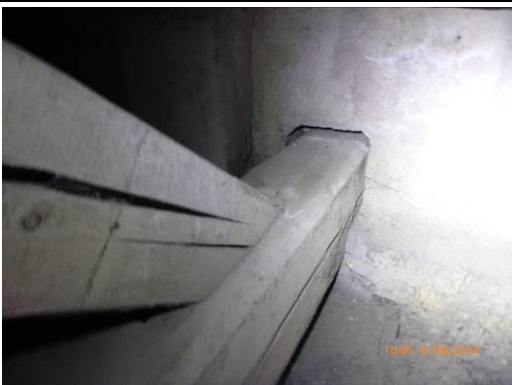
<p><b>krov</b></p>	<p>-pokles ve zhlaví vazného trámu</p>

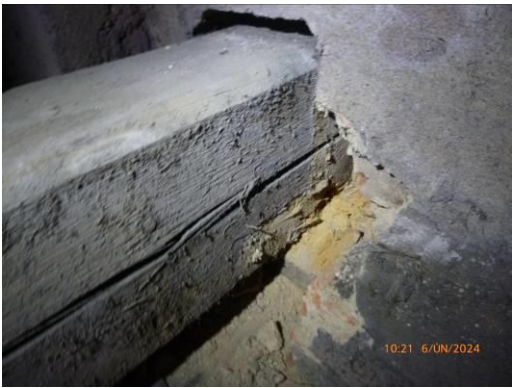
<b>krov</b>	<p>-rozpad dřeva zhlaví v místě poklesu Výskyt povrchového mycelia dřevokazné houby ve zdivu na styku s pozednicí</p>

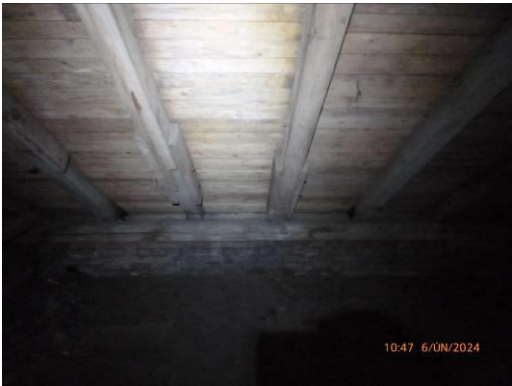
<p>10:21 6/UN/2024</p>
<b>krov</b>	<p>-četné příložky na krokvích z doby předchozí opravy krovu s výměnou části pobíjení -provedení příložek místy nestandardní</p>

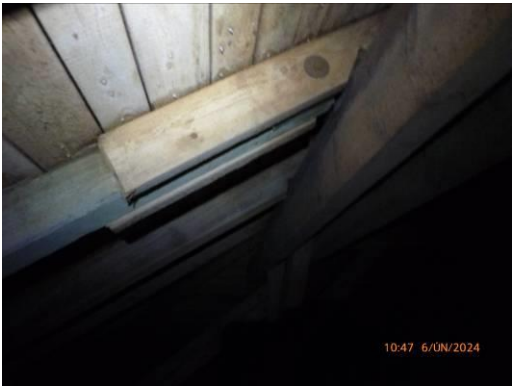
<p>10:47 6/UN/2024</p>
<b>krov</b>	<p>-výměny provedeny místy s opřením na vaznice</p>

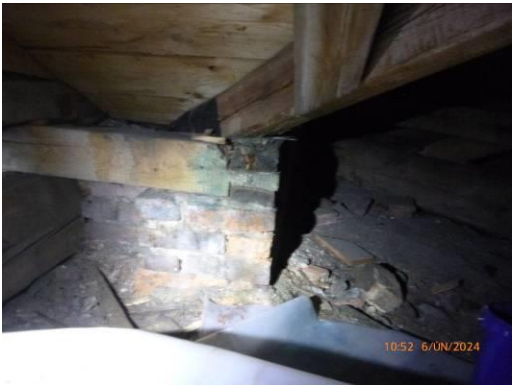
<p>10:47 6/UN/2024</p>
<b>krov</b>	<p>-v úžlabí je styk původní nevyměněné a nové pozednice-ponechaná pozednice není zcela zdravá</p>

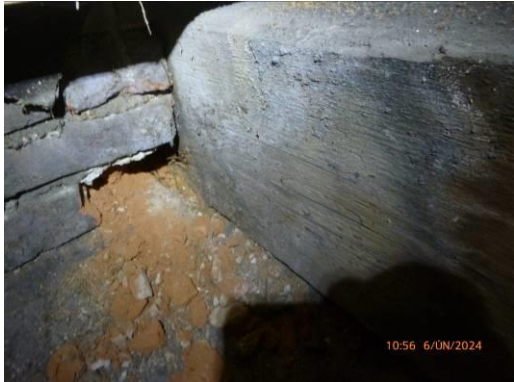
<b>krov</b>	-napadení zhlaví vazného trámu pod úžlabím

Při shrnutí poznatků o konstrukcích krovu je nutno při rekonstrukci odstranit stávající napadení s provedením výměn na vazných trámech určených po rozkrytí zhlaví a aktualizaci stavu v době realizace.

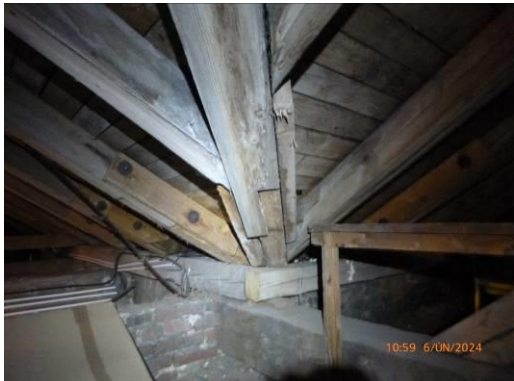
<b>krov</b>	-výměna pozednic, krokví i nárožní krokve v úžlabí u schodiště

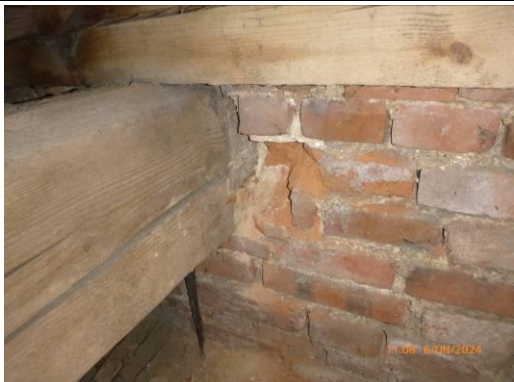
<b>krov</b>	-napadení zhlaví vazného trámu ve zhlaví v prostoru nad schodištěm

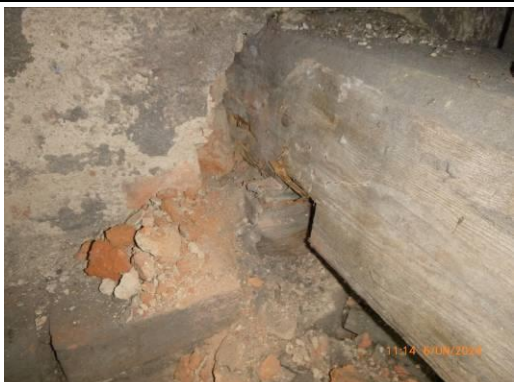
<b>krov</b>	-napadení zhlaví vazného trámu -oslabení vazného trámu výřezem -vazný trám osazen na podkladek

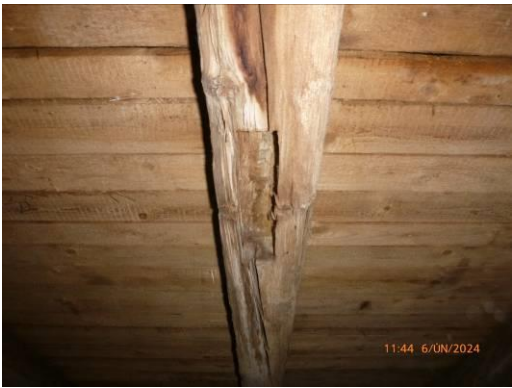
<b>krov</b>	<ul style="list-style-type: none"><li>-v ploše původního krovu patrné četné zádlaby na prvcích</li><li>-pravděpodobné použití starších dřevěných trámů z jiné stavby</li></ul>

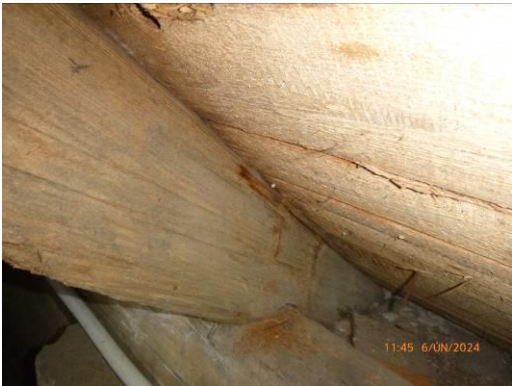
<p>11:44 6/0N/2024</p>
<b>krov</b>	-napadení krokve shora na styku s pobíjením

Pro krokve a pobíjení je podstatné, že byly zjištěny známky napadení na styku krokví a pobíjení v místech dle přílohy č.3. V těchto místech bude nutné provést odstranění pobíjení a kontrolu krokví z horní strany.

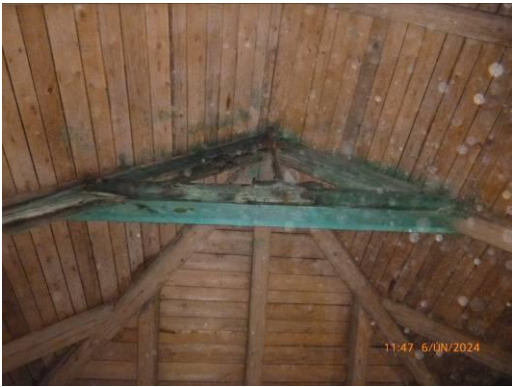
<p>11:45 6/0N/2024</p>
<b>krov</b>	<ul style="list-style-type: none"><li>-v konstrukci krovu došlo k výměnám prvků</li><li>-v tomto případě byla vyměněna jedna kleština a jedna byla ponechána s napadením</li></ul>

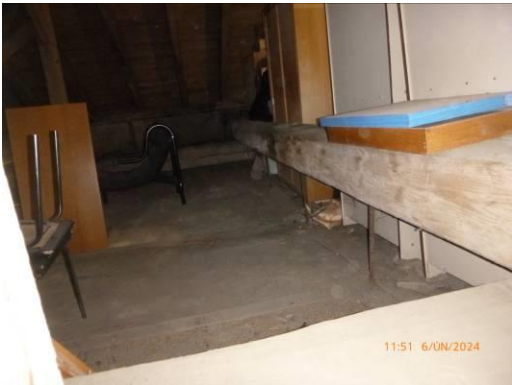
<p>11:47 6/0N/2024</p>
<b>krov</b>	-další příklad zavěšení stropu na vazný trám (přetížení vazného trámu)

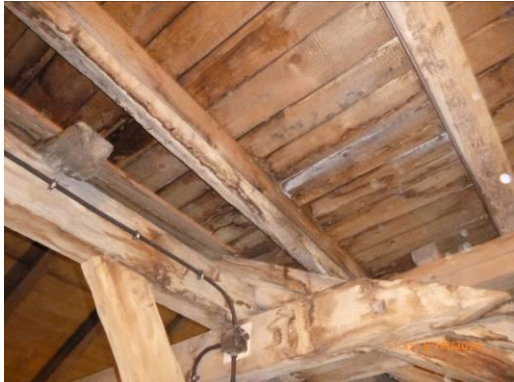
<b>krov</b>	<ul style="list-style-type: none"><li>-místy bílé povlaky na pobíjení a na styku pobíjení a krokve</li><li>-horní plocha krokve může být napadena</li></ul>

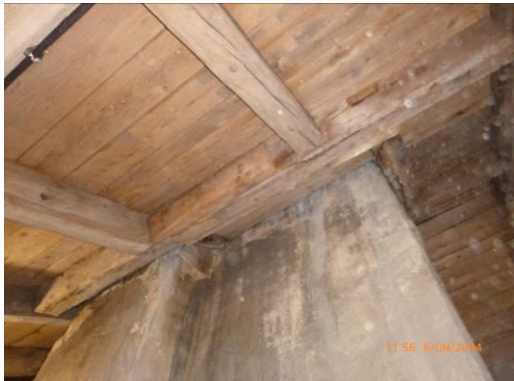
<b>krov</b>	<ul style="list-style-type: none"><li>-známky zatékání na pobíjení a výměnu kolem komína</li><li>-nebyly zjištěny známky napadení</li></ul>

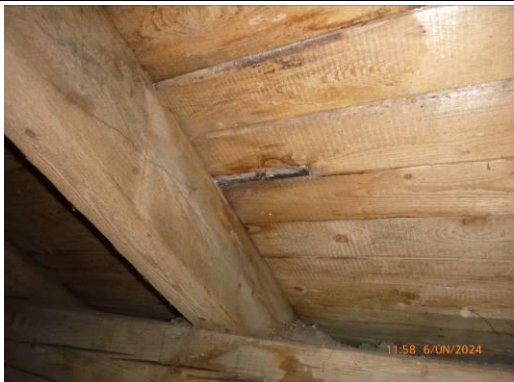
<b>krov</b>	<ul style="list-style-type: none"><li>-místy bílé povlaky na pobíjení a na styku pobíjení a krokve</li><li>-horní plocha krokve může být napadena</li></ul>

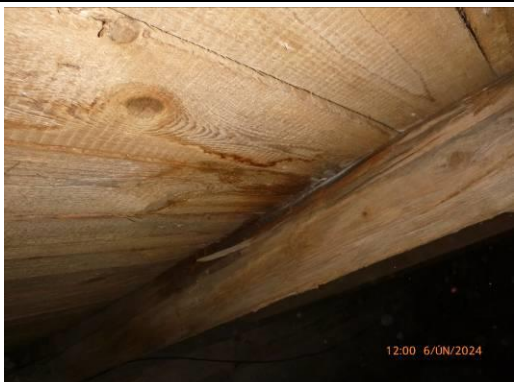
<b>krov</b>	<ul style="list-style-type: none"><li>-jasné známky napadení krokve biotickými škůdci shora (dřevokazná houba)</li></ul>

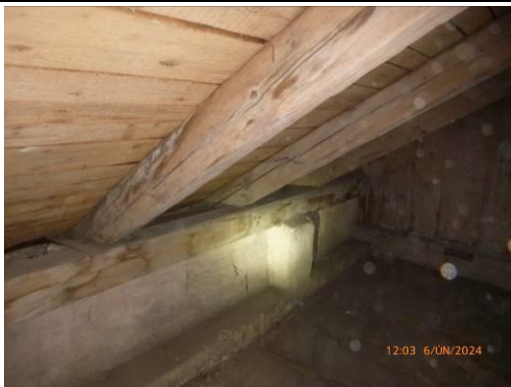
<b>krov</b>	<ul style="list-style-type: none"><li>-jasné známky napadení krokve biotickými škůdci shora (dřevokazná houba)</li><li>-pozednice volná bez obezdění, uložena na pilířky</li></ul>

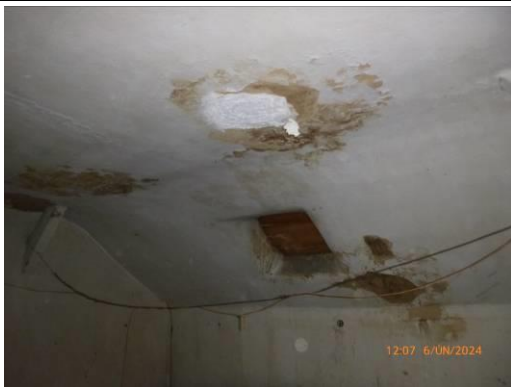
<p>12:03 6/UN/2024</p>
<b>krov</b>	<ul style="list-style-type: none"><li>-půdní vestavba skládku</li><li>-známky zatékání</li><li>-stav trámů (krokví) a pobíjení nekontrolován</li><li>-je třeba očekávat napadení na styku krokví a pobíjení</li></ul>

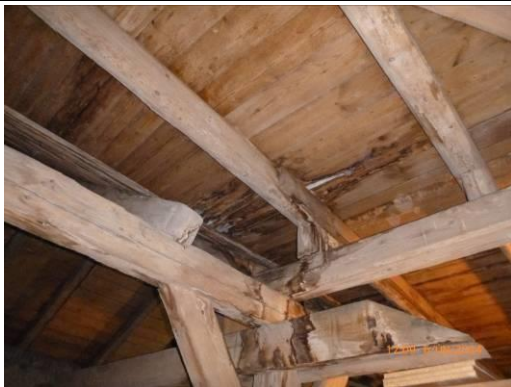
<p>12:07 6/UN/2024</p>
<b>krov</b>	<ul style="list-style-type: none"><li>-místa bílé povlaky na pobíjení a na styku pobíjení a krokve</li><li>-horní plocha krokve může být napadena</li></ul>

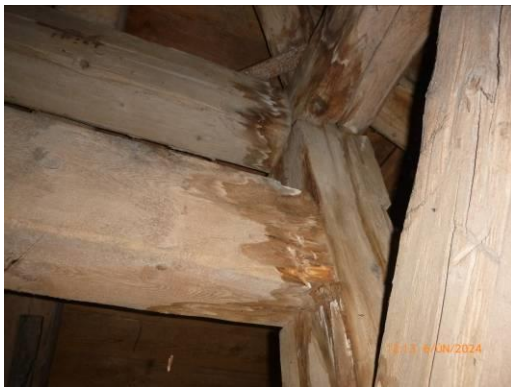
<p>12:08 6/UN/2024</p>
<b>krov</b>	<ul style="list-style-type: none"><li>-napadení vzpěry plné vazby krovu na styku se sloupkem v místě projevů vlhkosti</li></ul>

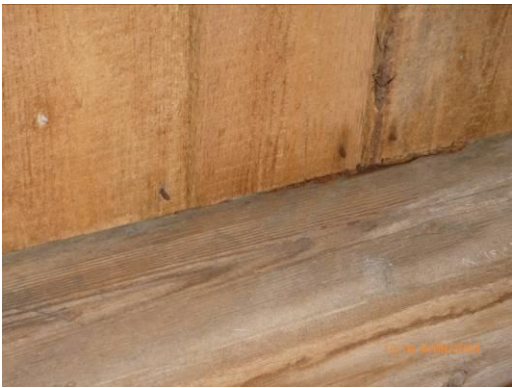
<b>krov</b>	-plodnice dřevokazné houby na styku s pobíjením jako důkaz napadení dřevokaznou houbou v tomto detailu

- Na preparátu byl zjištěn výskyt substrátového mycelia dřevokazné houby se zduřeninami na hyfách.
- Podle makroskopických a mikroskopických znaků bylo zjištěno napadení dřeva biotickými škůdci dřeva ve formě dřevokazné houby. Z hlediska zatřídění se jedná o trávovku plotní (*Gloeophyllum sepiarium*).

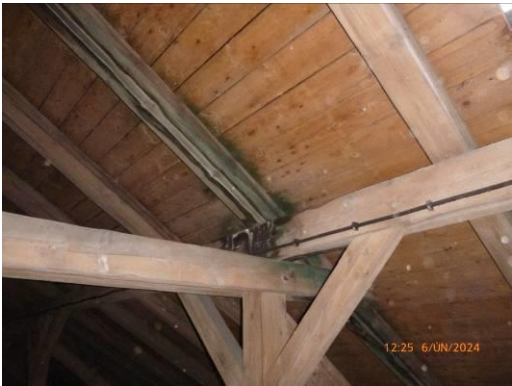
<b>krov</b>	-potékání krokve dolů na vaznici až ke zhlaví vazného trámu

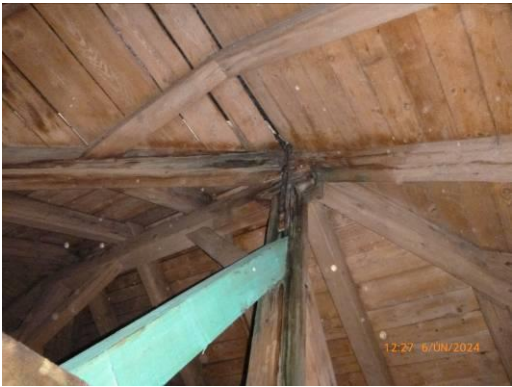
<b>krov</b>	-lokální výměna vzpěry -ostatní prvky krovu v detailu hřebene se známkami napadení

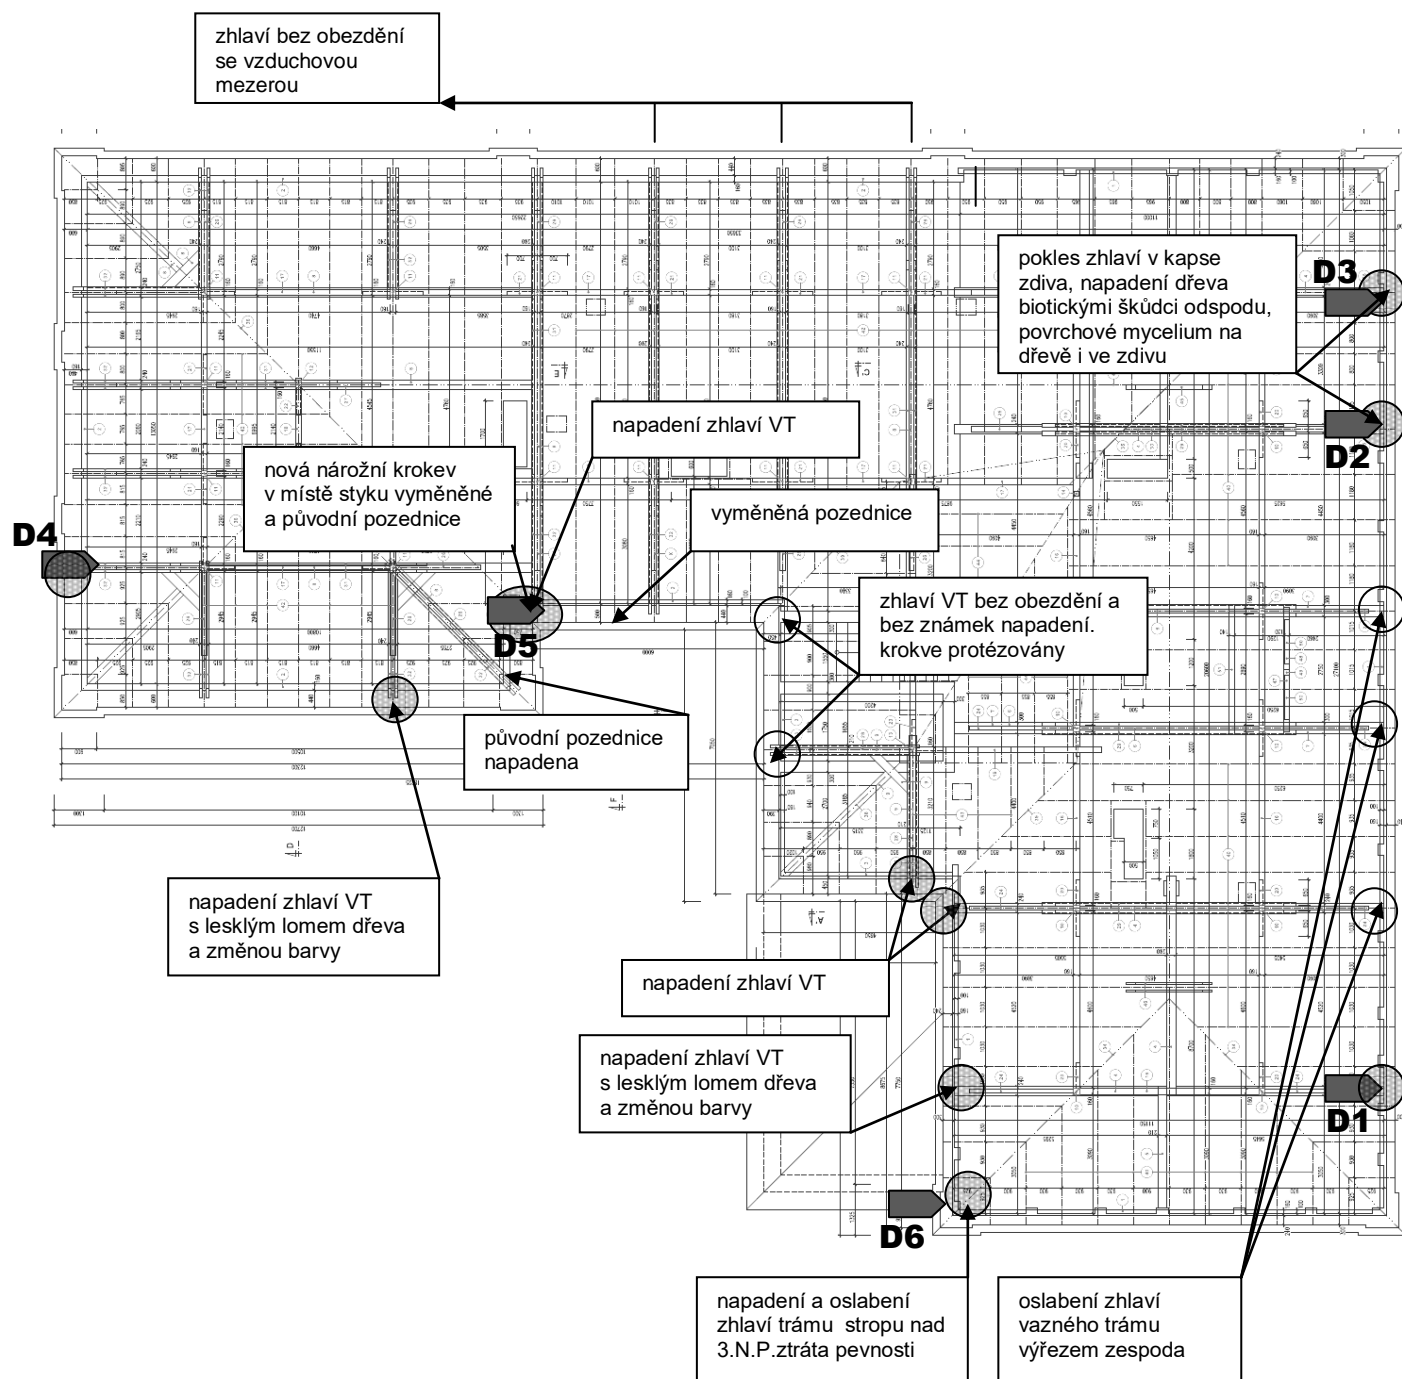
## KROV – ZJIŠTĚNÉ SKUTEČNOSTI (VAZNÉ TRÁMY)

Pro krov původní části budovy bylo obecně zjištěno napadení dřeva biotickými škůdci dřeva v úrovni pozednic a styku s krokviemi. Dále bylo zjištěno napadení konců (zhlaví) vazných trámů na zdivu a na styku se zabudovanou pozednicí. Záznam je uveden v příloze č.3a. V ploše krovu nad úrovní vazných trámů bylo zjištěno na více místech dle přílohy č.3b napadení dřevokazným hmyzem a dřevokaznými houbami v závislosti na starším i aktuálním zatékání.
