### **ZPRÁVA č.13/24**

**Prohlídka a posouzení stavu konstrukcí  
objektu č.p.3044 v ulici Generála Svobody, Kinokavárna  
VARNSDORF**

OBJEDNATEL: **Město Varnsdorf**  
STAVBA-OBJEKT: **Kinokavárna, č.p. 3044, ulice Generála Svobody, Varnsdorf**  
KONSTRUKCE: **Svislé nosné konstrukce, Vodorovné nosné konstrukce, krov**

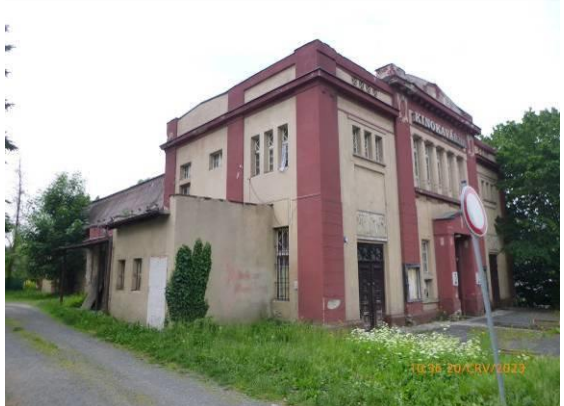
FOTO č.	POPIS STAVU	FOTODOKUMENTACE
1	<p>Pohled na objekt "A od severu</p> <p>Patrné projevy zatékání a zvýšené vlhkosti zdiva římsy nad 2.N.P. a atiky v důsledku lokální poruch oplechování.</p> <p>Projevy vlhkosti v patě zdiva 1.N.P.</p>

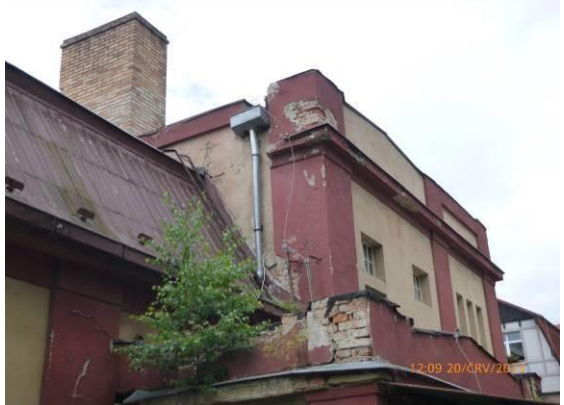
2	<p>Projevy vlhkosti a lokální rozrušení zdiva 2.N.P., římsy a atiky v úrovni stropu nad 2.N.P.</p>

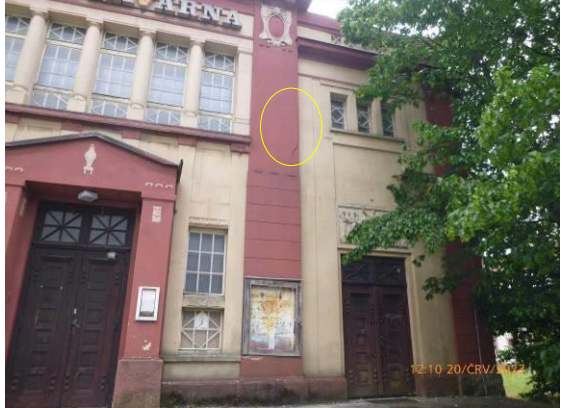
3	<p>Održení omítky v části plochy pilíře průčelí.</p>

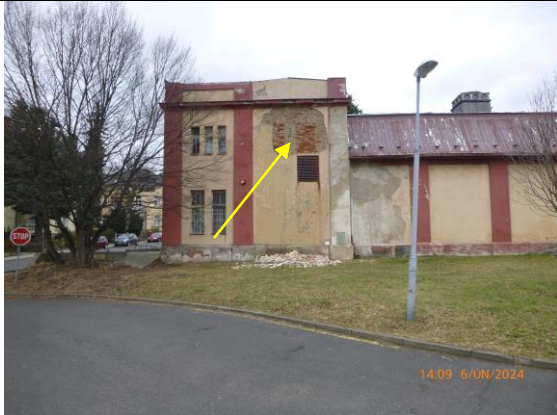
4	<p>Silné projevy zatékání s rozrušením omítek po celé výšce objektu Rozrušení římsy a atiky v důsledku dlouhodobého zatékání.</p> <p>Odpadnutí značné části omítky průčelí Došlo k němu mezi prohlídkami v roce 2023 a 2024</p>

Mezi jednotlivými prohlídkami odpadla velká plocha omítky obvodové stěny směrem k ZUŠ. Další plochy omítky hrozí při působení vlhkosti a mrazu neřízeným odpadnutím s ohrožením věcí a osob kolem objektu. Je třeba minimálně zajistit oplocení tak, aby byl zamezen přístup k objektu.

S ohledem na možnost pádu omítek obvodových stěn do prostoru kolem objektu a možného samovolného zřícení stropní konstrukce sálu části B je třeba objekt oplotit a zamezit přístup k objektu.

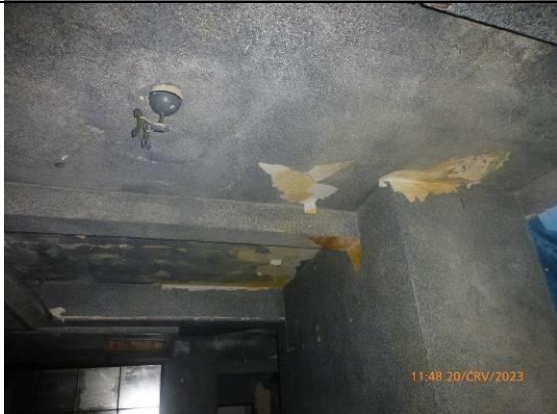
5	<p>Podhled stropu nad 1.N.P. ve vstupu s projevy zatékání.</p>

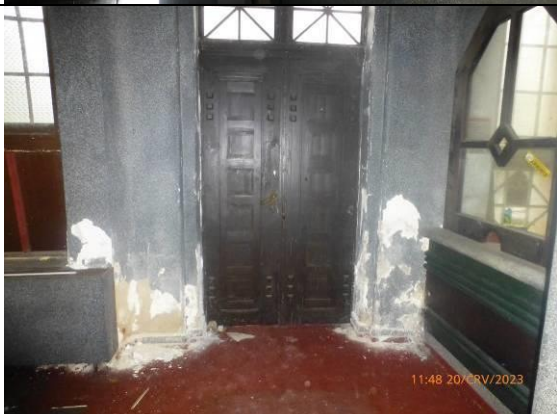
6	<p>Projevy vlhkosti zdiva průčelí v úrovni vztlínající zemní vlhkosti ve vstupu.</p>

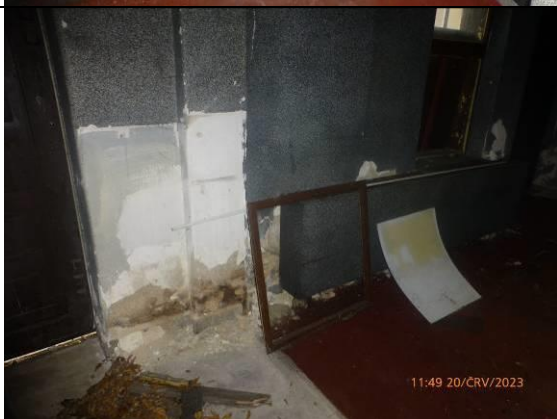
7	<p>Silné projevy vlhkosti v dolní části zdiva ve vstupu.</p>

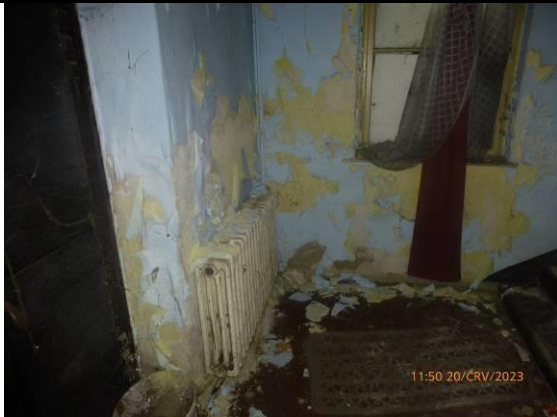
8	Silné projevy vlhkosti v dolní části zdiva.

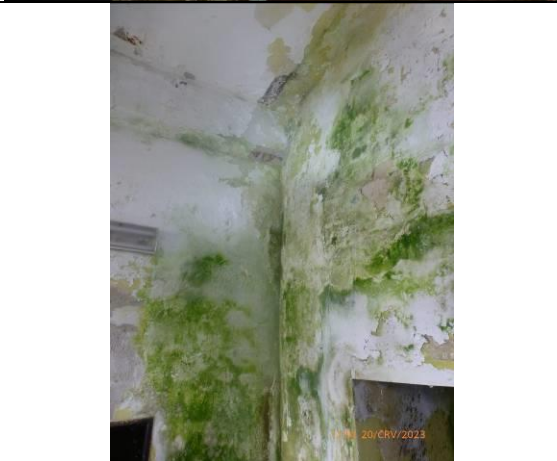
9	Výrazná dlouhodobá vlhkost zdiva 2.N.P. v důsledku dlouhodobého zatékání do konstrukce.

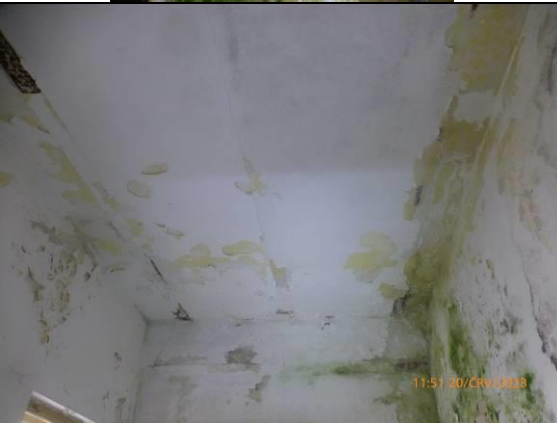
10	Projevy zatékání do konstrukce stropu nad 2.N.P. provedené z keramických desek HURDIS do ocelových I-profilů.

Bylo zjištěno, že konstrukcí střechy do objektu na více místech dlouhodobě zatéká. Lze předpokládat, že střešní plášť a klempířské detaily jsou v havarijním stavu a již zcela nefunkční. Strop nad 2.N.P. je proveden z keramických dutinových desek HURDIS ukládaných do ocelových I-profilů. Desky HURDIS jsou náchylné na porušení v důsledku působení vlhkosti a mrazu, kdy dochází k odtržení spodní desky keramických dutinových tvarovek s následným pádem podhledu. Tento stav je obtížné odhalit a je nutné počítat s rizikem těchto poruch. V důsledku dlouhodobého zatékání a nevyužívání objektu je nutné označit stav stropu nad 2.N.P. jako **havarijní**. Stropní konstrukce nad 1.N.P. je dle vizuální prohlídky pravděpodobně železobetonová trémová.

Pro část "A" je třeba uvažovat s celkovou rekonstrukcí stropu nad 2.N.P. s odstraněním stávajících desek HURDIS, které prošly po dlouhodobém zatékání zmrazovacími cykly.

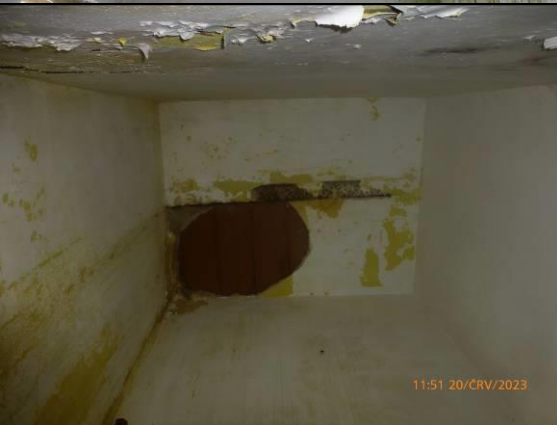
11	Výrazná vlhkost desek HURDIS stropu nad 2.N.P. v důsledku dlouhodobého zatékání. Odtržená a odpadá omítka.

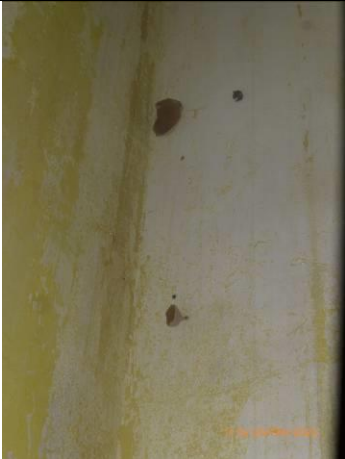
12	Plodnice dřevokazné houby na zdivu 2.N.P. Pravděpodobně se jedná o dřevokaznou houbu řasnatku zední (Peziza cerea)

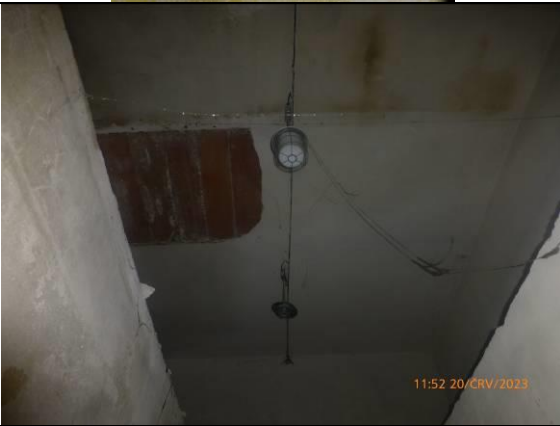
13	Výrazná vlhkost desek HURDIS stropu nad 2.N.P. v důsledku dlouhodobého zatékání. Održená a odpadá omítka.

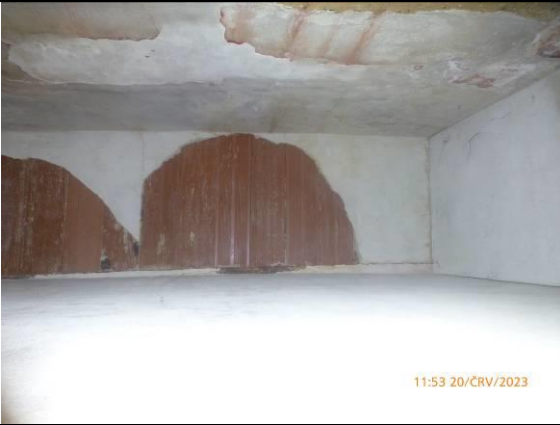
14	Výrazná vlhkost desek HURDIS stropu nad 2.N.P. v důsledku dlouhodobého zatékání. Održená a odpadá omítka.

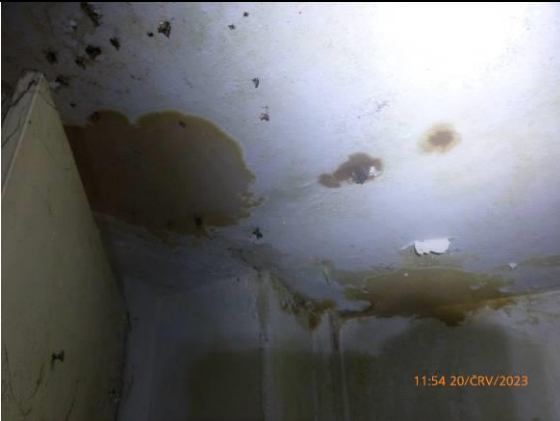
15	Plodnice dřevokazných hub více druhů na podhledu stropu sociálních zařízení 2.N.P.

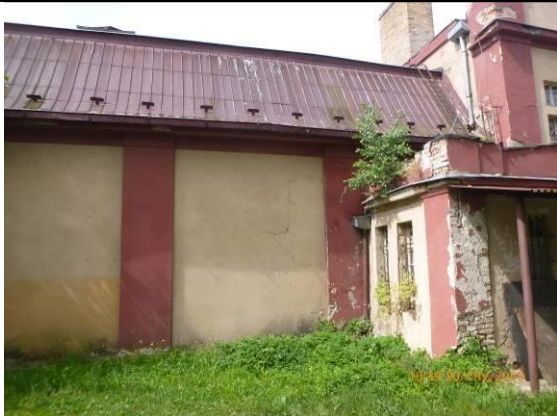
FOTO č.	POPIS STAVU	FOTODOKUMENTACE
16	Projevy vlhkosti v patě zdiva a na styku s částmi "A" a "D". Všesměrné trhliny ve zdivu výplně mezi pilíři.

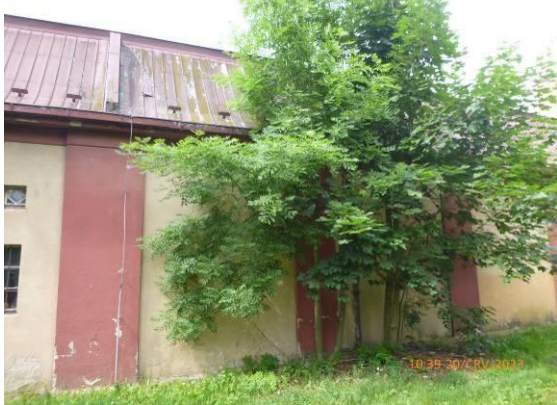
17	Projevy vlhkosti v patě zdiva. Vzrostlé dřeviny v těsné blízkosti zdiva objektu.

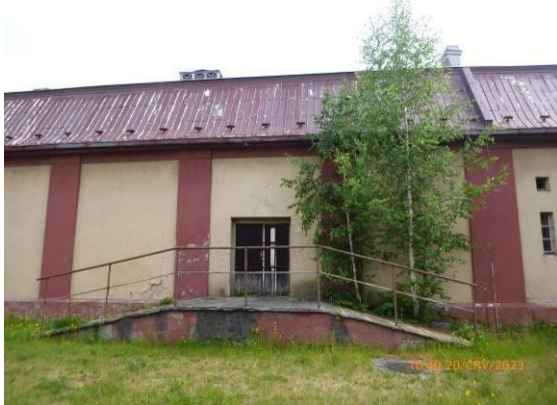
18	Projevy vlhkosti v patě zdiva. Vzrostlé dřeviny v těsné blízkosti zdiva objektu.

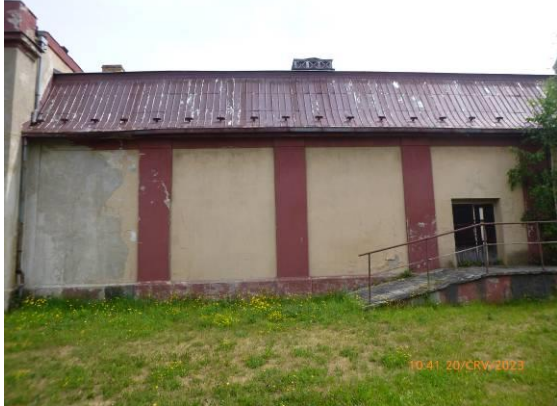
19	Projevy vlhkosti v patě zdiva a na styku s částí "A" (jižní průčelí). Patrné zvlnění okraje střechy v prostoru žlabu na styku s částí "A".

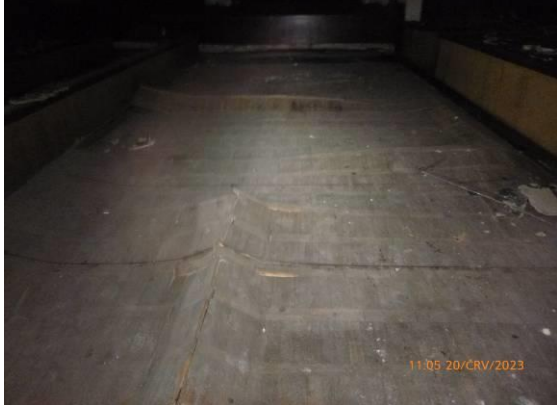
20	Zcela rozrušená podlaha sálu z vlysů je silně "zvlněná" po dlouhodobém zatékání (havárii vody).

Podlaha sálu provedená z dřevěných vlisů je v důsledku dlouhodobé vlhkosti zprohýbaná, vyboulená a lokálně zcela rozpadlá.

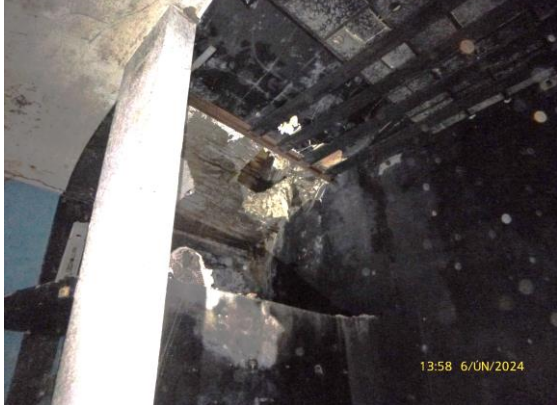
21	Havarijní stav konstrukce zastřešení v místě zatékání na styku s částí "A"

**Havarijní stav  
konstrukce zastřešení**  
Foto č. 21,22

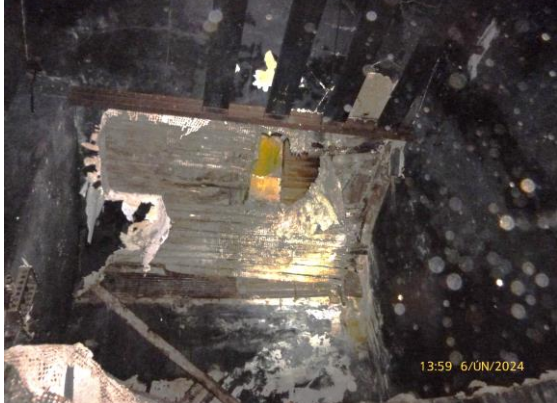
22	Održení podhledu sálu od stěny na styku s částí "A". Podklesnutí podhledu. Havarijní stav v důsledku dlouhodobého zatékání a devastace dřevěných prvků konstrukce střechy po napadení biotickými škůdci.

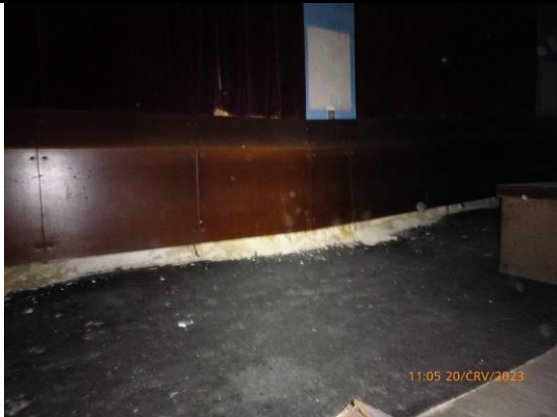
23	Rozpadlá omítka důsledkem vlhkosti za obkladem pro topení na obvodové stěně sálu.

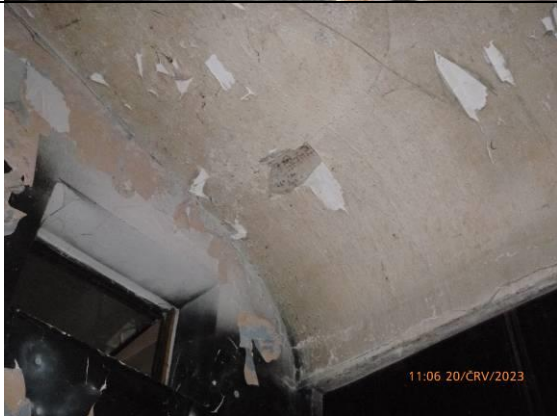
24	Lokálně rozrušená omítka podhledu v místě historického zatečení.

Stopy po zatečení na  
podhled  
Foto č.24

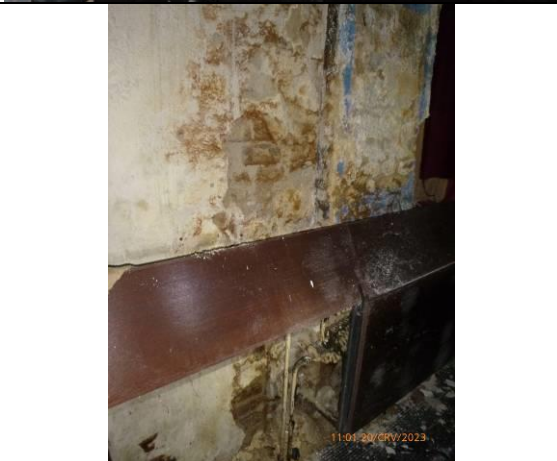
25	Výrazná vlhkost zdiva po výšce s prorůstáním zdiva myceliem dřevokazné houby.

Výrazná vlhkost zdiva po výšce s prorůstáním  
zdiva myceliem dřevokazné houby  
Foto č.25

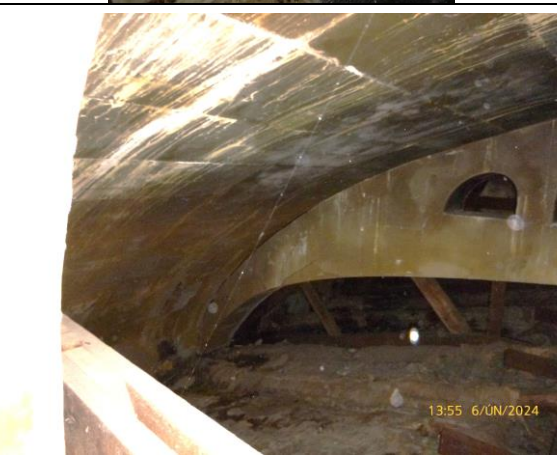
26	<p>Pohled od konstrukce krovu nad sálem. Dřevěné vazníky opláštěné sádrovými deskami a dřevěné sbíjené vazníky podhledu</p> <p>Podklesnutí dřevěného vazníku zastřešení v místě uložení na obvodovou stěnu z důvodu napadení dřeva vazníků dřevokaznou houbou</p>

**Havarijní stav konstrukce  
zastřešení sálu, odtržení  
podhledu ve fabionu,  
podklesnutí podhledu, čerstvé  
plodnice dřevokazných hub na  
podhledu. Zjevné napadení  
dřevokaznou houbou  
Dřevomorkou domácí (serpula  
lacrymans).**  
Foto č. 26,27,28

Zásadní z hlediska celkového hodnocení stavu objektu je stav konstrukce krovu. Při prohlídce dne 6.2.2024 bylo zjištěno, že došlo ke značnému posunu z hlediska stavu konstrukce zastřešení. Konstrukce zastřešení byla zjištěna v **havarijním stavu**. Rozvinulo se napadení dřevěných konstrukcí zastřešení v místech uložení na obvodovou stěnu dřevokaznou houbou dřevomorkou domácí (Serpula lacrymans). Hrozí zde havárie konstrukce zastřešení se zřícením konstrukce do prostoru sálu. Je třeba neprodleně zajistit, aby již žádné osoby do tohoto prostoru nevstupovaly. Havárie konstrukce zastřešení sálu může nastat kdykoliv.

V části "B" byl zjištěn havarijní stav dřevěné konstrukce zastřešení sálu po dlouhodobém pronikání vody střešním pláštěm bez krytiny. Dřevo vazníků je v uložení na obvodovou stěnu napadeno dřevokaznou houbou dřevomorkou domácí (Serpula lacrymans) se ztrátou pevnosti a poklesem ve zhlavích! Mez oběma prohlídkami byl zjištěn poměrně dramatický posun stavu konstrukce zastřešení sálu s výskytem nových plodnic na podhledu sálu a prolomením podhledu v místě uložení vazníků. Konstrukce zastřešení sálu je ve zjištěném stavu havarijní a je třeba zajistit, aby se pod konstrukcí nikdo nepohyboval. Konstrukci sálu na základě výše zjištěných skutečností doporučujeme určit k demolici.

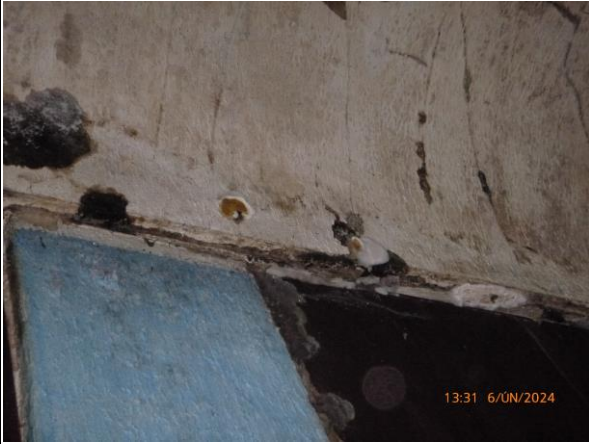
27	<p>Prolomení podhledu v sále Čerstvé plodnice dřevokazné houby na podhledu v prostoru uložení dřevěných vazníků.</p>

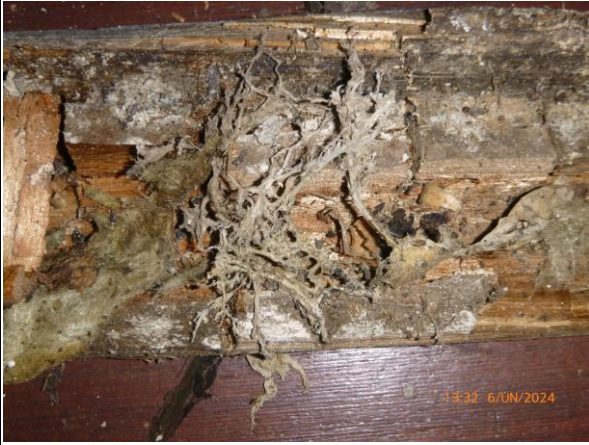
28	<p>Lámavé provazce dřevokazné houby dřevomorky domácí (<i>Serpula lacrymans</i>). Povrchové mycelium a provazce z prostoru uložení dřevěných vazníků na obvodovou stěnu.</p>

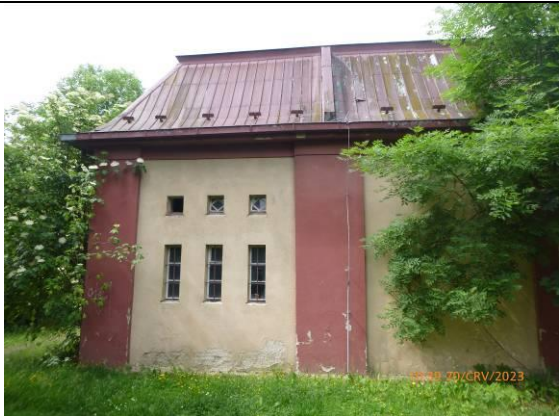
FOTO č.	POPIS STAVU	FOTODOKUMENTACE
29	Pohled na severovýchodní roh části "C" objektu. Projevy vlhkosti v patě zdiva 1.N.P.

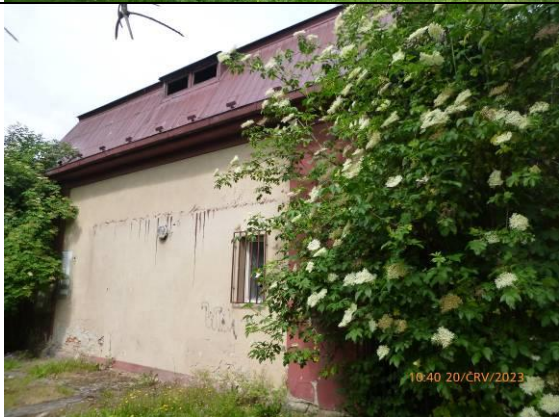
30	Pohled na východní průčelí části "C" objektu. Projevy vlhkosti v patě zdiva 1.N.P a vzrostlé keře v těsné blízkosti objektu.

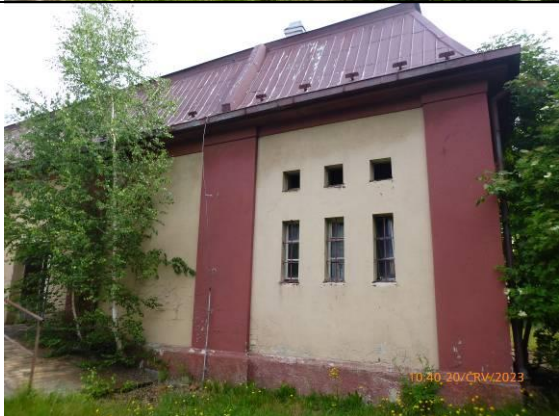
31	Pohled na jihovýchodní roh části "C" objektu. Projevy vlhkosti v patě zdiva 1.N.P.

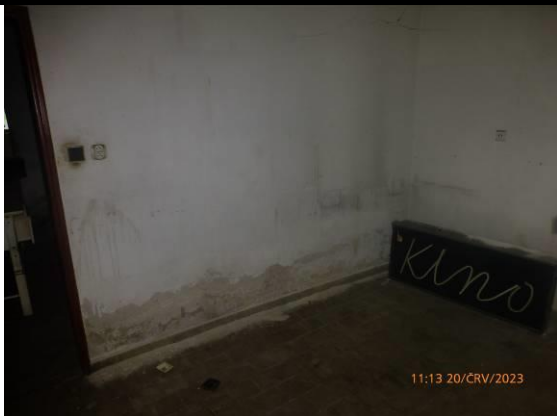
32	Projevy vlhkosti zdiva vnitřních příček 1.N.P.

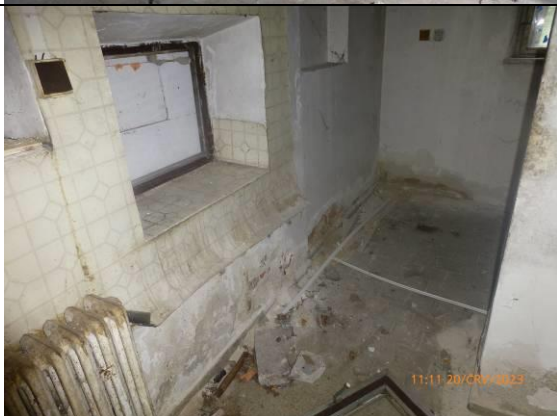
34	Vlhkost zdiva 1.N.P. v patě obvodových stěn.

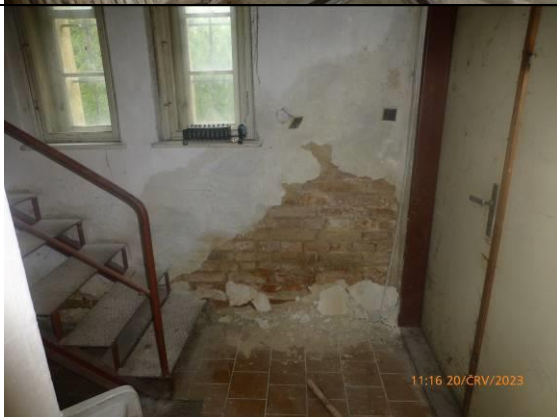
35	Výrazná vlhkost obvodové stěny na severovýchodním rohu části "C" objektu.

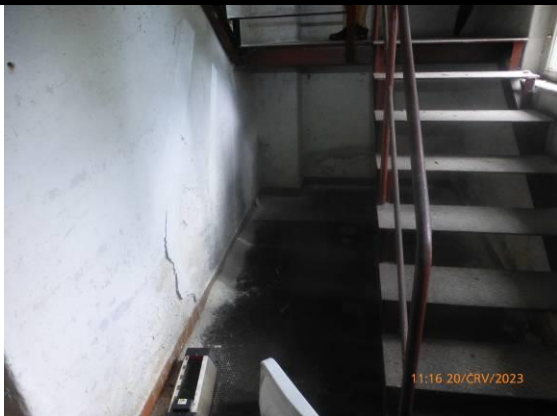
36	Projevy vlhkosti vnitřních svislých konstrukcí.

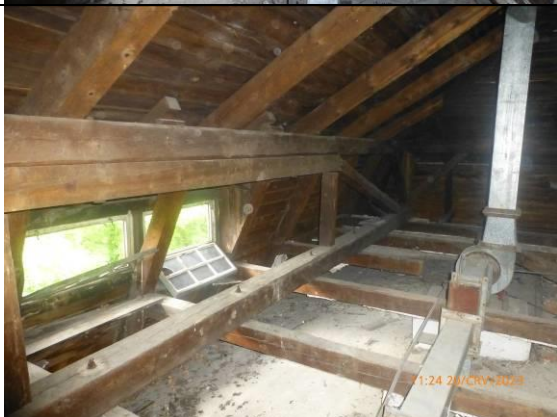
A photograph of the interior of a roof structure. It shows wooden beams and a metal support structure. The floor is covered with debris and dust. A timestamp '11:24 20/CRV/2023' is in the bottom right corner.
39	Konstrukce krovu Patrné zavěšení trámů původního stropu

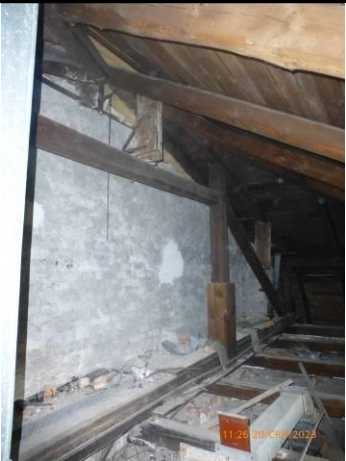
40	<p>Pohled na konstrukci krovu na styku s částí "B".</p> <p>Příločky k prvkům krovu v místech oslabení prvků požárem.</p>

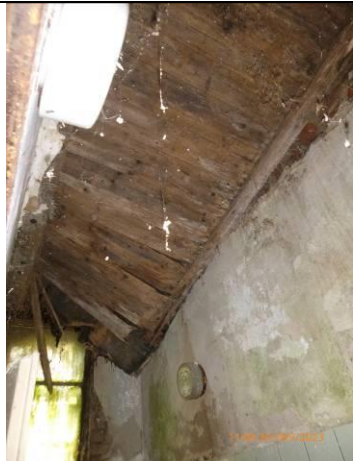
FOTO č.	POPIS STAVU	FOTODOKUMENTACE
41	Havarijný stav části stropu nad 1.N.P. (střechy). Propadnutí střechy v důsledku napadení dřeva biotickými škůdci. Dlouhodobé silné zatékání do objektu. Výrazná vlhkost zdiva po výšce.

V části "D" objektu byly zjištěny výrazné poruchy v podobě silného zatékání do konstrukce střechy. Byl zjištěn havarijný stav části konstrukce stropu nad 1.N.P. V důsledku dlouhodobého zatékání a napadení prvků biotickými škůdci došlo k propadnutí části stropní konstrukce. Projevy napadení dřevokaznou houbou jsou patrné na přilehlých částech podhledů a také na zdivu. Lokální projevy zatečení jsou také na podhledu mimo havárii stropu.

Pro část "D" byly zjištěny staticky závažné poruchy v podobě propadnutí části stropu nad 1.N.P. a projevy napadení přilehlých částí stropu dřevokaznou houbou s lokálním prorůstáním mycelia houby zdivem. V této části jsou také projevy výrazné vlhkosti zdiva s lokálním rozrušením cihel a rozpadem římsy a atiky. Pro tuto část objektu doporučujeme v rámci rekonstrukce provést celkovou demolici.

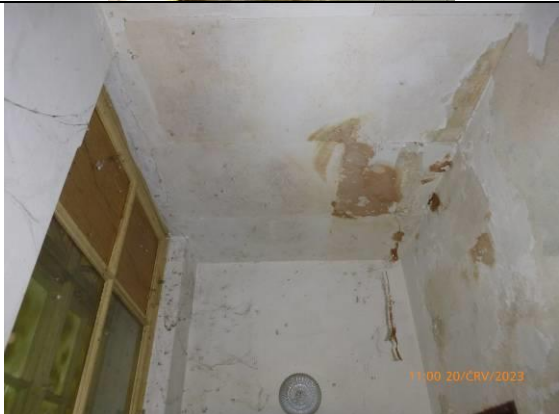
42	Prorůstající mycelium a plodnice dřevokazné houby na podhledu stropu nad 1.N.P.

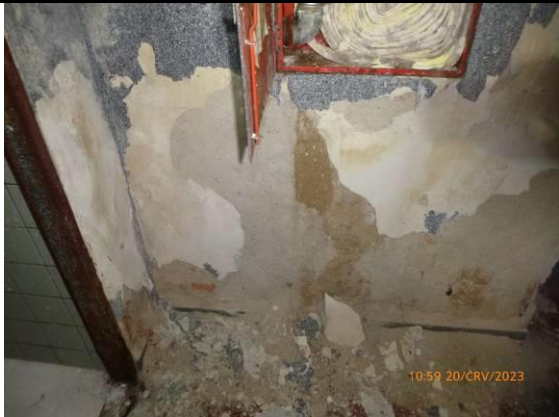
44	Výrazná vlhkost zdiva v místě zatékání konstrukcí střechy.

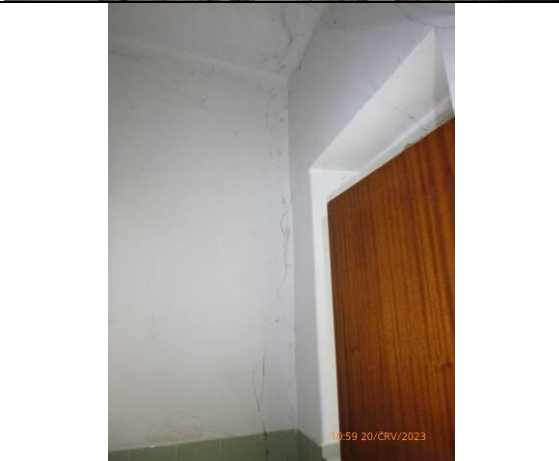
45	Trhlina na styku vnitřní a obvodové nosné stěny.

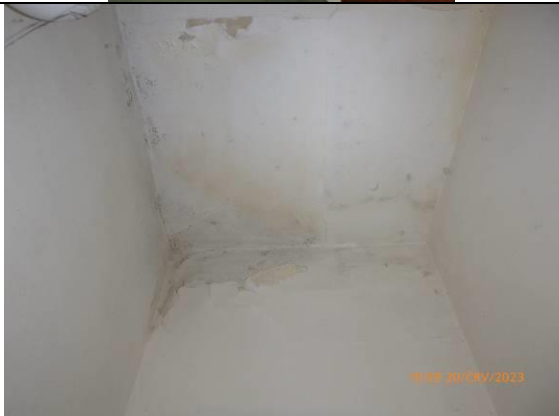
46	Písně a projevy vlhkosti na podhledu stropu nad 1.N.P.

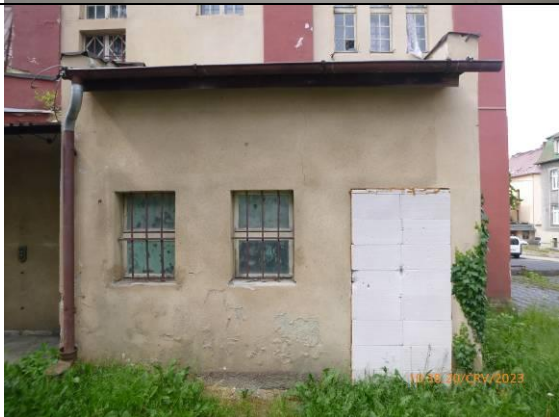
47	Vlhkost zdiva v patě. Trhlina na styku vnitřní a obvodové stěny. Zazděny vchod do 1.P.P.
