### **ZPRÁVA č. 34/20**

**Stavebně technický průzkum  
objektu Městského úřadu č.p.470 nám. E. Beneše  
VARNSDORF**

**Počet stran: 18  
Počet příloh: 4  
Datum: 24.3.2020**

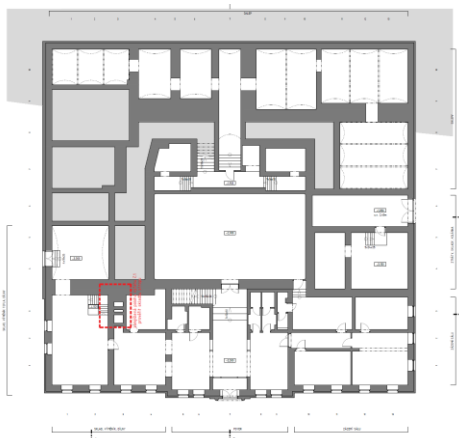
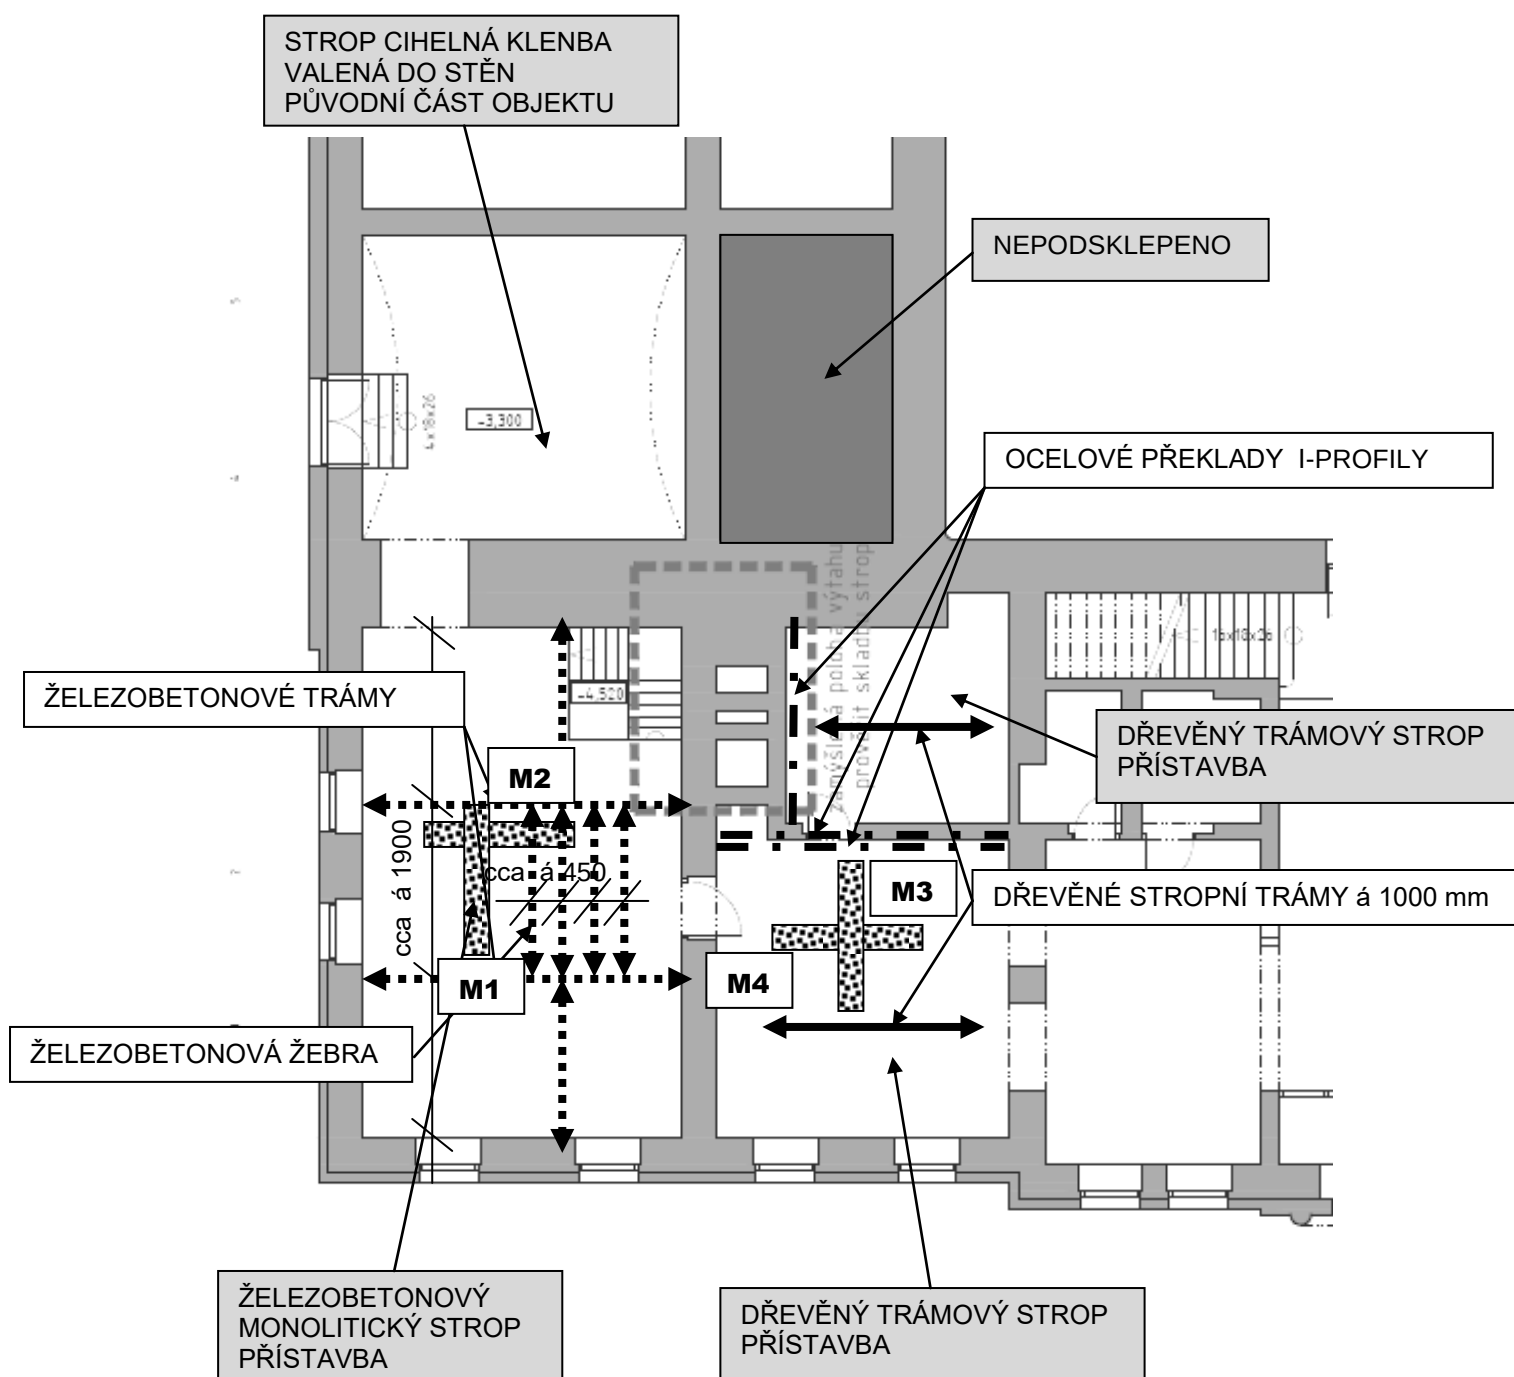
**SCHÉMA č.2:** Vyznačení polohy předpokládané výtahové šachty v 1.P.P.

Pro stropní konstrukci bylo provedeno termovizní měření z prostoru 1.P.P. Termovizní měření v tomto podlaží nepřineslo žádné poznatky ohledně stropních konstrukcí. Bylo zjištěno, že stropní konstrukce na podhledu jsou v části provedeny jako „tvrdé“ a v části byl zjištěn podhled charakteristický pro dřevěné trámové stropy. Rozdílné části stropů a zjištěné skutečnosti společně se směry nosných prvků stropu nad 1.P.P. v místě předpokládaného umístění výtahové šachty jsou patrné ze schématu č.3.

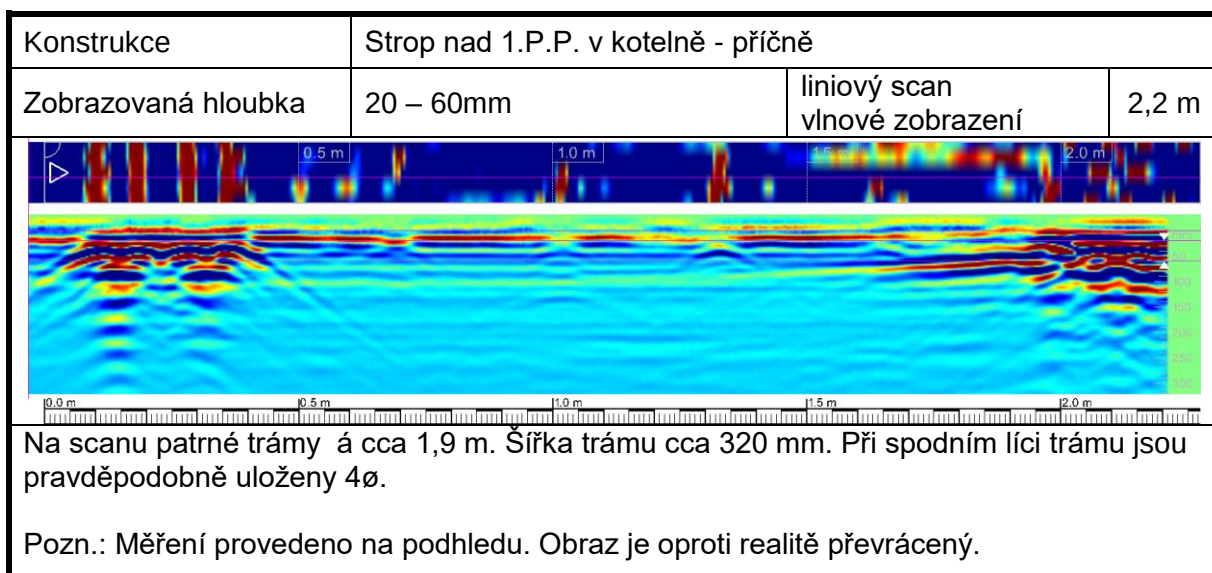
**SCHÉMA č.4:** Záznam z nedestruktivního měření metodou GPR - místo měření M1

Pro část stropní konstrukce kolem předpokládané polohy výtahové šachty byly zjištěny železobetonové monolitické stropy se ztraceným bedněním ze škvárobetonových plných tvarovek ukládaných mezi žebry a trámy stropu na bednění. Trámy byly zjištěny ve vzdálenostech cca 1700 - 1900 mm a žebra ve vzdálenostech cca 450 mm.

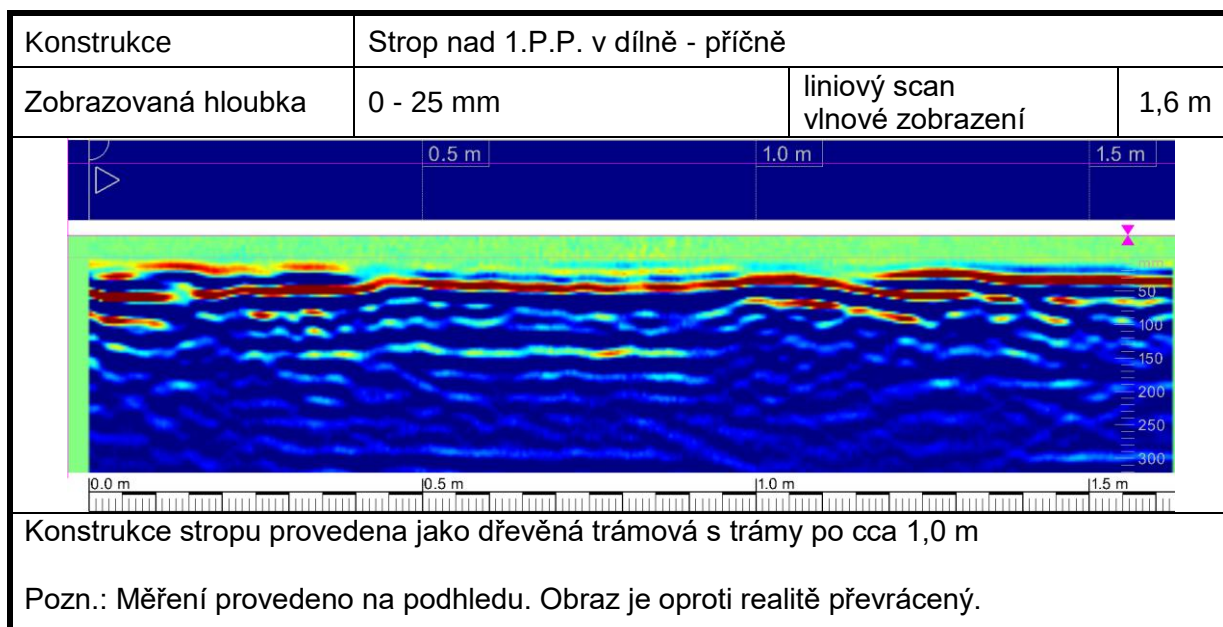
**SCHÉMA č.6:** Záznam z nedestruktivního měření metodou GPR - místo měření M3

V další části byly zjištěny klasické dřevěné trámové jednoduché stropy, které jsou ukládány na příčné nosné stěny a kolem průduchů na ocelové výměny. Dřevěné trámy jsou ve vzdálenostech cca 1000 mm.

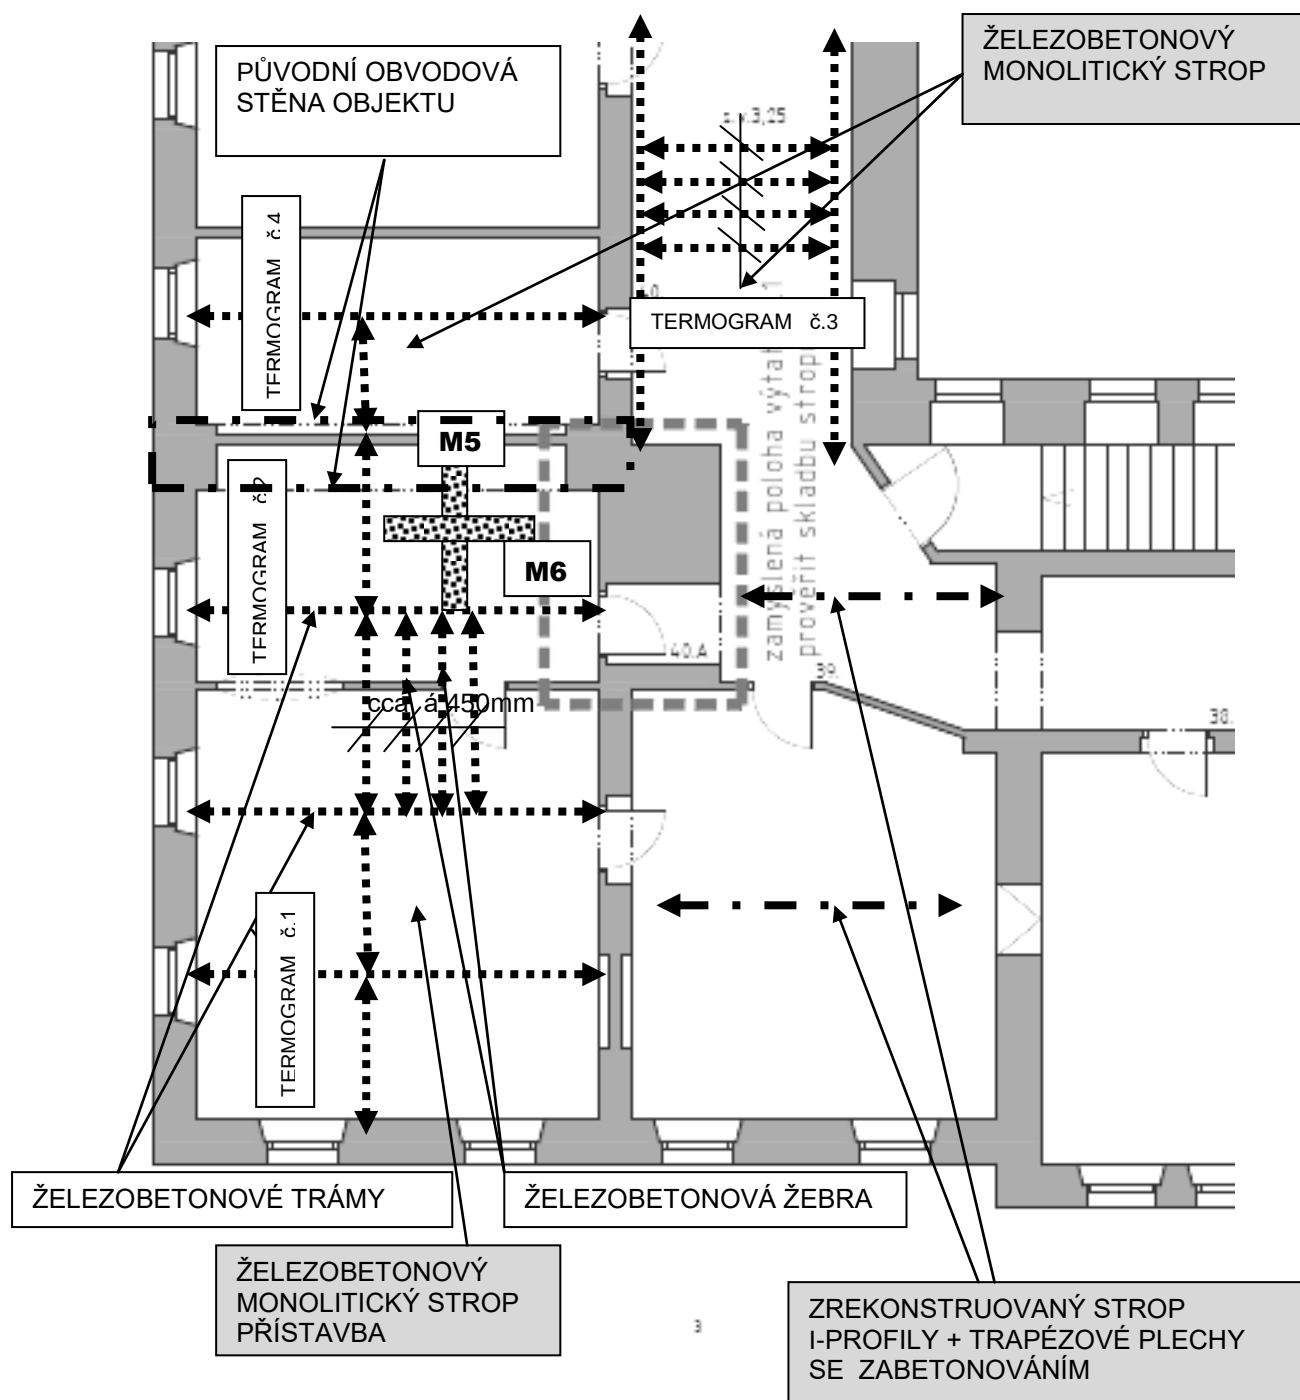
**SCHEMA č.9** Konstrukce stropu nad 1.N.P. v prostoru plánované výtahové šachty

V další části stropu byla zjištěna novější rekonstrukce z I-profilů a zabetonovaných trapézových plechů. Podhled v této části tvoří desky HERAKLIT.

Rozdílné části stropů a zjištěné skutečnosti společně se směry nosných prvků stropu nad 1.N.P. v místě předpokládaného umístění výtahové šachty jsou patrné ze schématu č. 9.

Byly ověřeny polohy a směry nosných železobetonových prvků (trámy, žebra). Tyto jsou rovněž patrné ze schématu č.9

Z hlediska provádění výtahové šachty je evidentní, že v prostoru předpokládaného umístění výtahu jsou ukládány na zdivo četné nosné prvky stropů. Část předpokládaného vybouraného zdiva zde tvoří patrně zeď původního obvodu objektu, jak je vyznačeno ve schématu č.9. Bourání výtahové šachty a podchycování nosných konstrukcí kolem šachty je tedy v tomto prostoru z hlediska statiky velmi problematické.

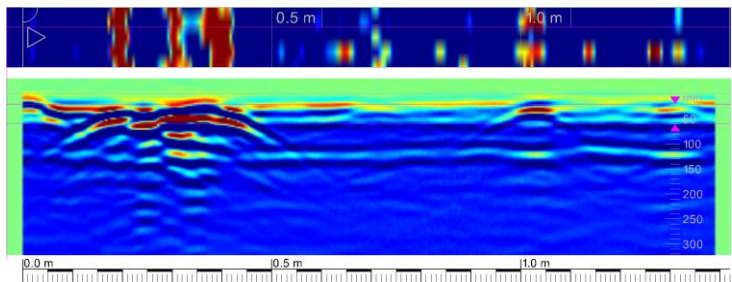
**SCHÉMA č.10:** Záznam z nedestruktivního měření metodou GPR - místo měření M5

| | | <p>Patrný železobetonový trám šířky cca 300 mm. Při spodním lici trámu jsou pravděpodobně uloženy 4<math>\varnothing</math>.</p> <p>Pozn.: Měření provedeno na podhledu. Obraz je oproti realitě převrácený.</p> | |

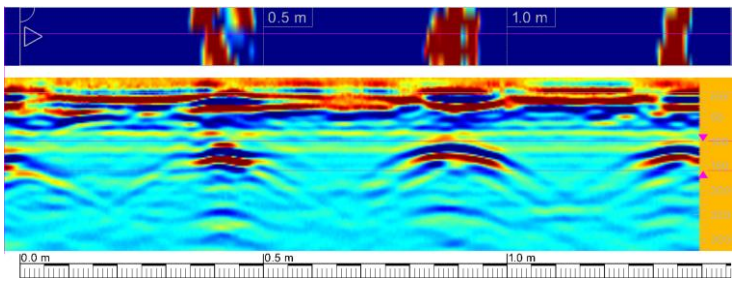
**SCHÉMA č.11:** Záznam z nedestruktivního měření metodou GPR - místo měření M6

| | | <p>Patrná železobetonová žebra á cca 450 mm.</p> <p>Pozn.: Měření provedeno na podhledu. Obraz je oproti realitě převrácený.</p> | |

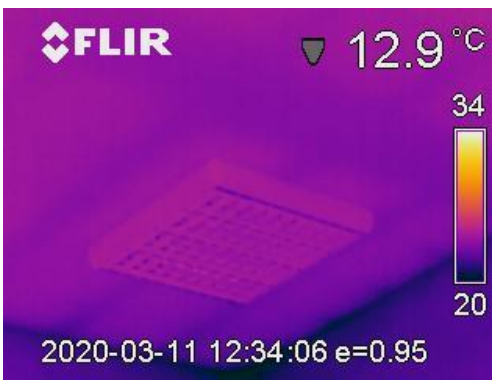
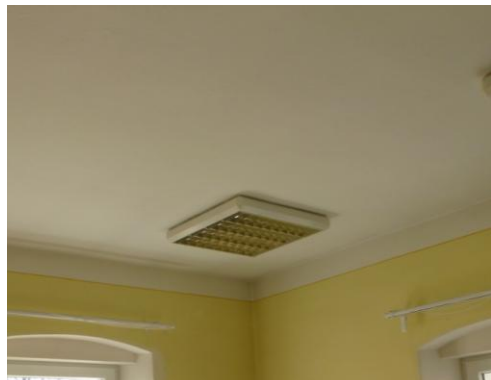
| <p>Termogram<br/><b>č.1</b></p> | | |

Termogram č.1: železobetonové monolitické trámy a žebra na podhledu stropu na obvodu objektu

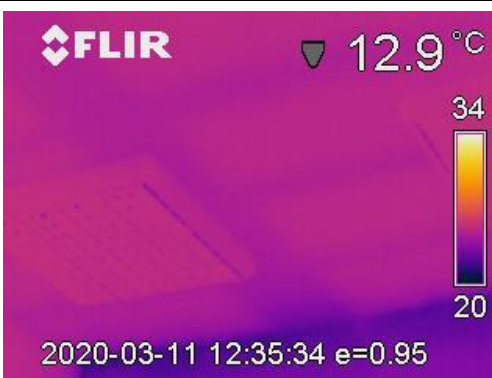
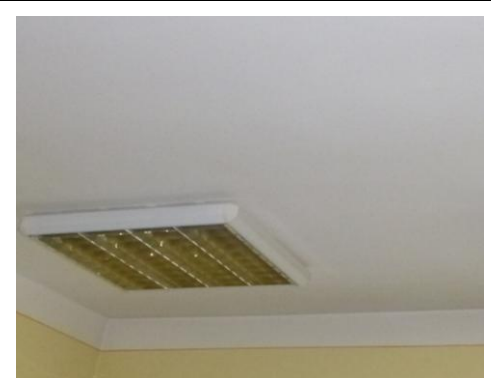
| <p>Termogram<br/><b>č.2</b></p> | | |

Termogram č.2: železobetonové monolitické trámy a žebra na podhledu stropu na obvodu objektu

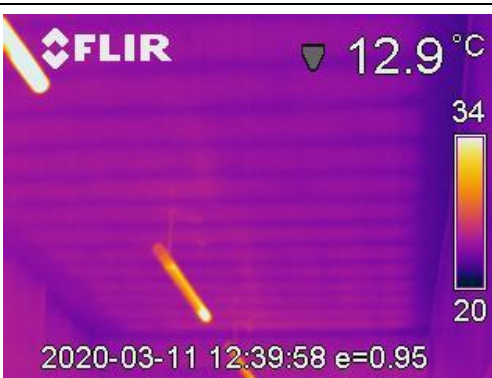
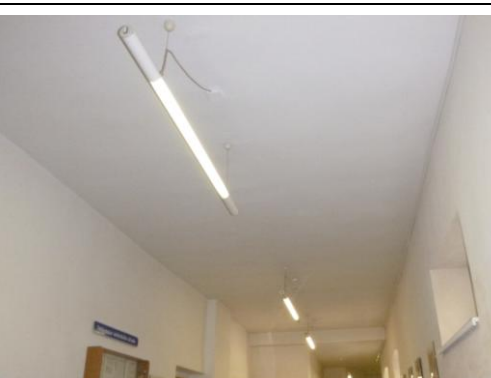
| <p>Termogram<br/><b>č.3</b></p> | | |

Termogram č.3: železobetonová žebra a trámy podél obvodové příčné stěny v chodbě v 1.N.P.

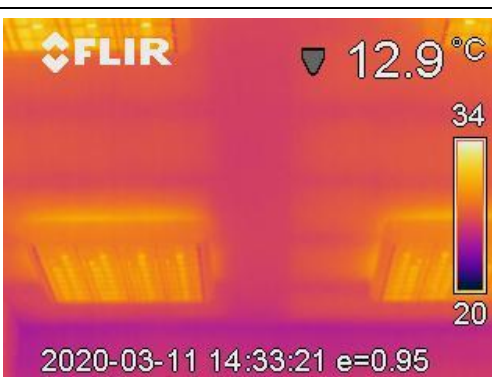
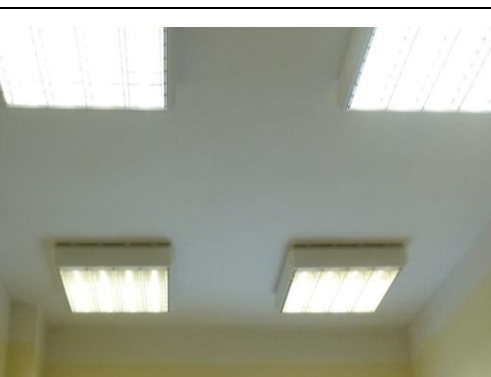
| <p>Termogram<br/><b>č.4</b></p> | | |

Termogram č.4 železobetonový monolitický trám a žebra stropu v kanceláři obvodu

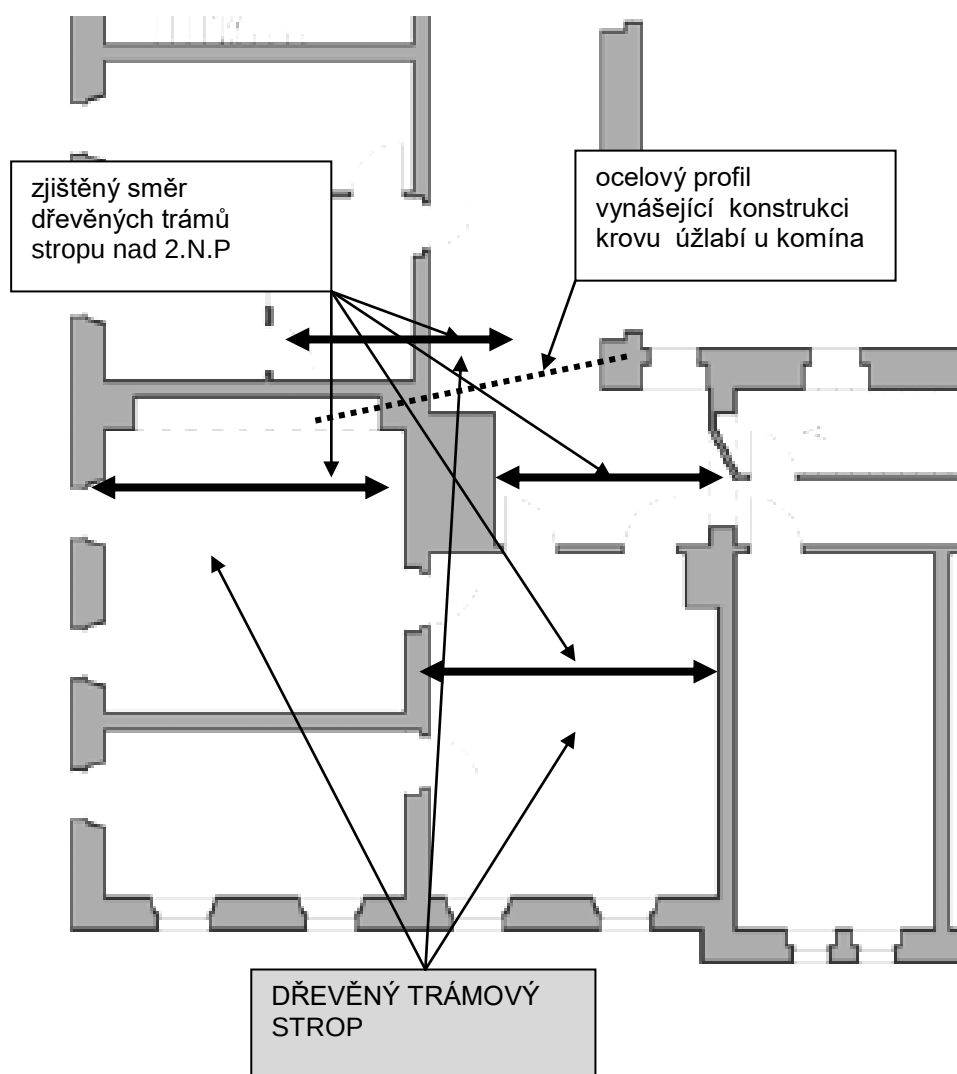
**SCHEMA č.13** Konstrukce stropu nad 2.N.P. v prostoru plánované výtahové šachty

Stropní konstrukce nad 2.N.P. byly zjištěny kolem předpokládané polohy výtahové šachty jako dřevěné trámové se směry trámů uvedenými ve schématu č.13. Kolem komínových těles jsou provedeny různé výměny. Jejich přesný průběh nešlo při průzkumu zjistit. Toto by bylo možné pouze při plošném rozkrytí stropních konstrukcí shora, po odstranění velkého množství stavebního rumu a odpadu, který byl ve více místech zjištěn na celou tloušťku stropní konstrukce a také na ní. V lokálně provedených sondách byl zjištěn jednoduchý dřevěný trámový strop se zapuštěným záklopem. Bylo zde také zjištěno, že kolem stávajícího komínového tělesa bylo provedeno provizorní vynesení sloupků krovu přes dřevěnou roznášecí bačkoru na ocelový válcovaný profil. Uložení tohoto ocelového profilu u komínového tělesa je nejasné. Bylo by ho opět možné zjistit pouze po plošném odstranění vrstev stavebního rumu a odpadu na stropní konstrukci.

Stropní konstrukce nad 2.N.P. ve zjišťované části kolem předpokládané polohy výtahové šachty jsou provedeny dle schéma č.13. Jedná se o jednoduché dřevěné trámové stropy se zapuštěným záklopem. Kolem stávajícího komínového tělesa jsou provedeny patrně dřevěné výměny, nebo je uložení provedeno na odskočení zdiva komína. Trámy nebyly zjištěny s uložení do zdiva komína. Přesné provedení těchto výměn a uložení nebylo možno při průzkumu určit, neboť konstrukce kolem komínového tělesa v půdním prostoru je zavalena stavebním rumem a odpadem, který by bylo nutno plošně odstranit.

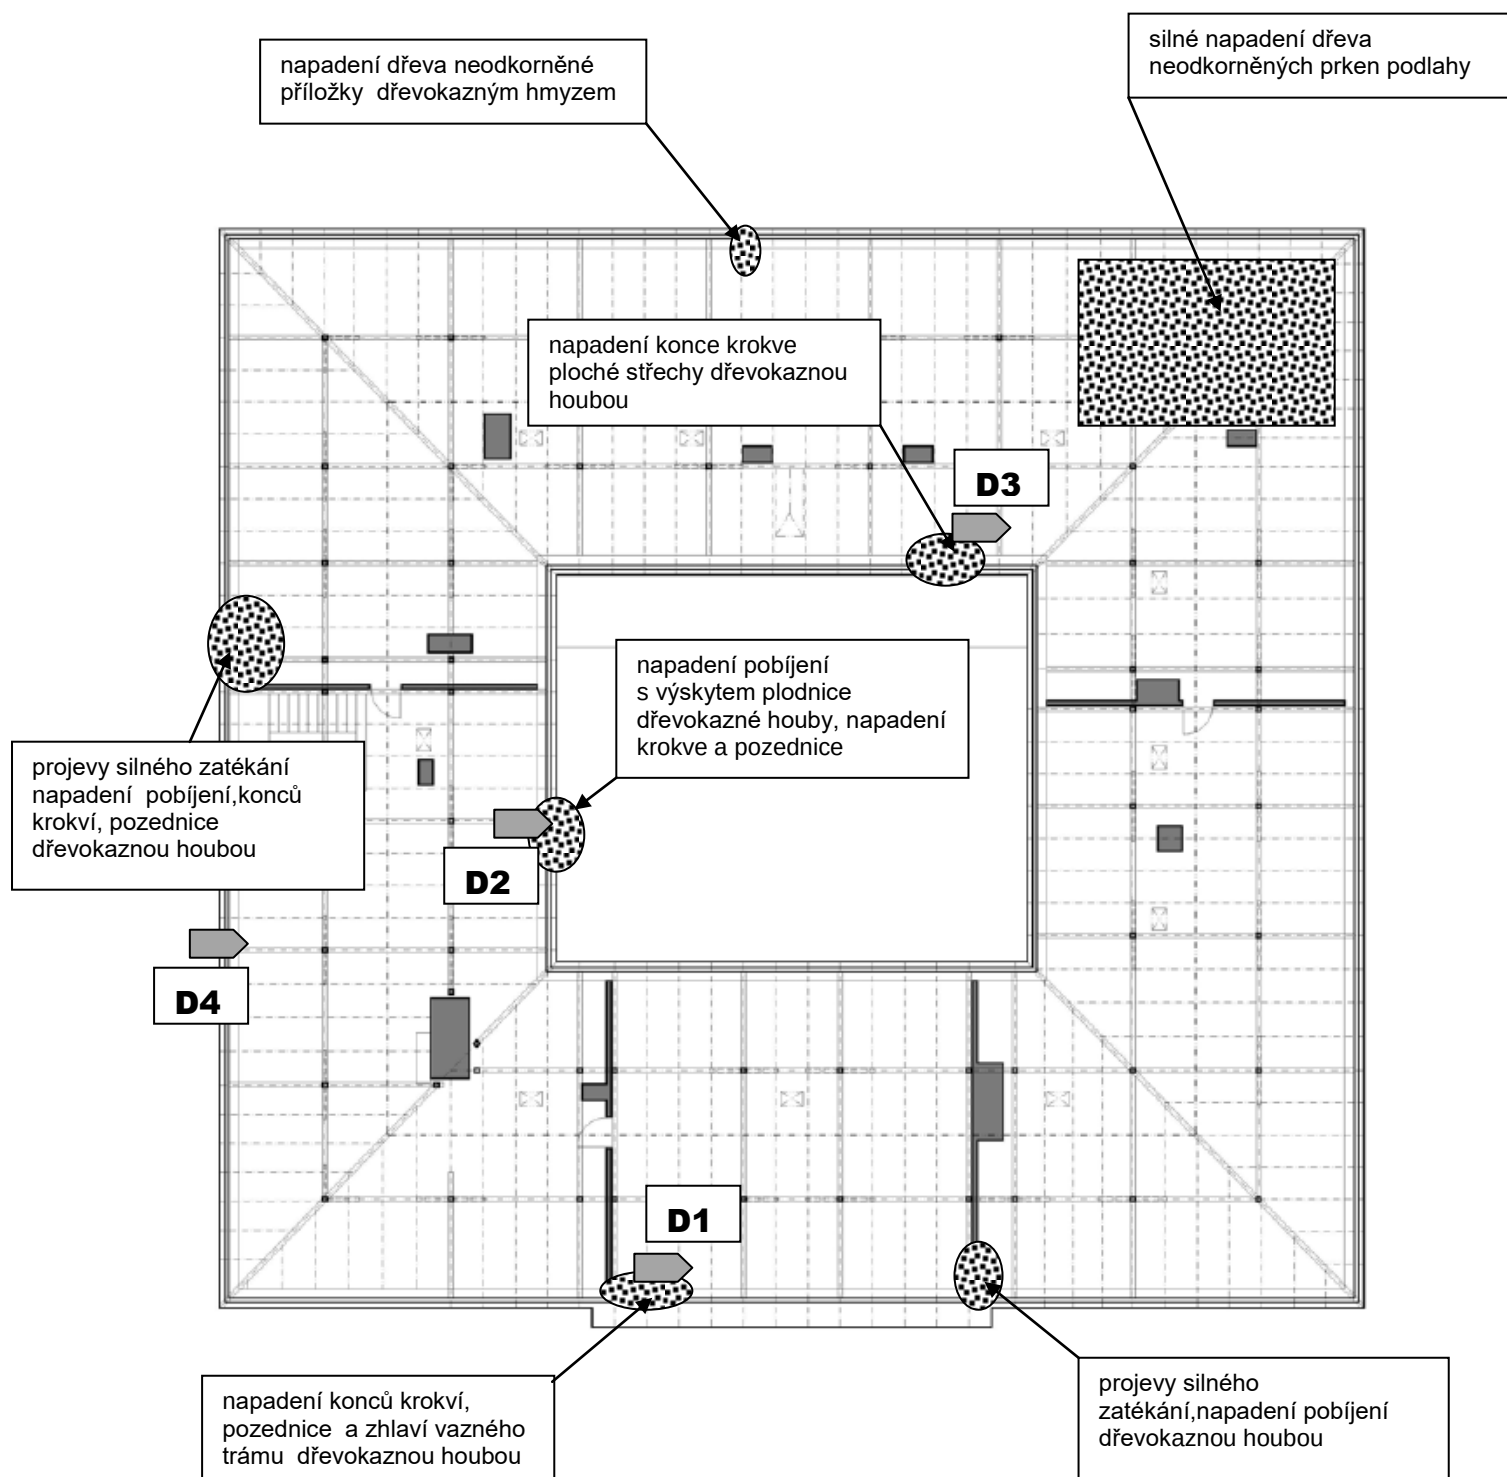
**SCHÉMA č.14:** Zjištěné poruchy v krovu

Při prohlídce krovu byl zjišťován stav dřevěných prvků krovu z hlediska napadení biotickými škůdci. Místa zjištěného napadení dřevěných prvků krovu jsou s popisem vyznačena ve schématu č.14. V charakteristických místech s napadením biotickými škůdci byly odebrány vzorky D1 až D4 k mikroskopickému rozboru k určení druhu napadení. Mikroskopický rozbor vzorků dřeva je uveden v další kapitole této zprávy.

V konstrukci krovu byla zjištěna místa s lokálním napadením dřevěných prvků krovu biotickými škůdci ve formě dřevokazných hub a dřevokazného hmyzu. Tato místa jsou vyznačena ve schématu č.14. Jedná se především o místa lokálního zatékání do konstrukce v úrovni pozednice krovu s napadením pozednic, konců krokví a pobíjení. Sondovaná zhlaví vazných trámů byla zjištěna s ochranou zhlaví asfaltovou lepenkou a uložení na zdivo na dřevěné podkladky. Tomu obecně

odpovídá dobrý stav většiny zhlaví vazných trámů, kdy dřevo nevykazuje známky napadení a ztráty pevnosti. Výjimkou jsou místa se zatékáním do konstrukce vyznačená ve schématu č.14. V těchto místech bude zhlaví vazných trámů nutno rozkrýt a sanovat. (např. ocelové příložky) s odstraněním napadeného dřeva. Ostatní prvky (bednění, konce krokví a části pozednic) bude nutno v místech zatékání a napadení odstranit a nahradit novými prvky s preventivní ochranou dřeva proti biotickým škůdcům.

Dle známek zatékání je třeba počítat s lokálním napadením pobíjení krovu ve hřebeni prakticky v celé délce hřebenů a dále s napadením pobíjení a přilehlých krokví kolem prostupu komínových těles střešním pláštěm.

Odstranit je nutné rovněž napadená prkna podlahy v prostoru vyznačeném ve schématu č.14, kam byla zabudována neodkorněná prkna a zkontrolovat stav trámů pod prkny. Trámy se známkami napadení dřevokazným hmyzem bude případně třeba sanovat fungicidním prostředkem s likvidačními účinky na dřevokazný hmyz.

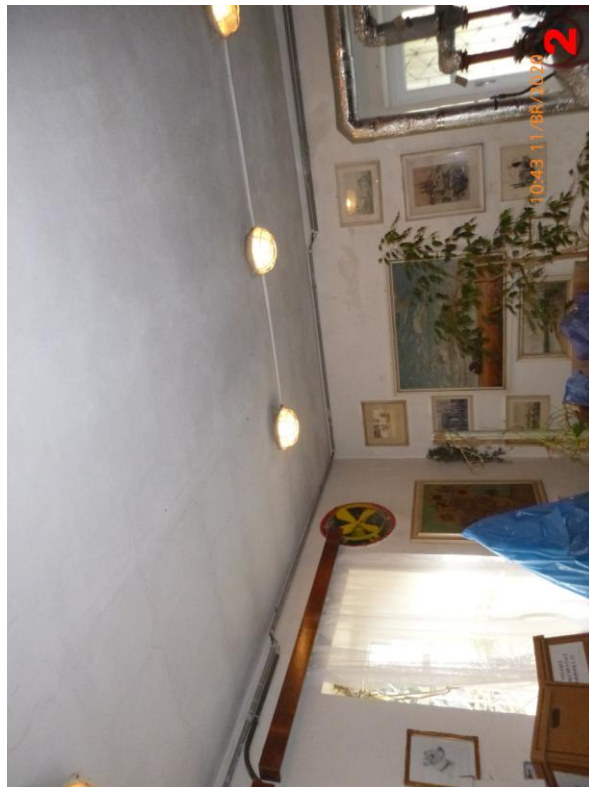
### **FOTO č.2**

Podhled stropní konstrukce nad 1.P.P. v prostoru kotelny.

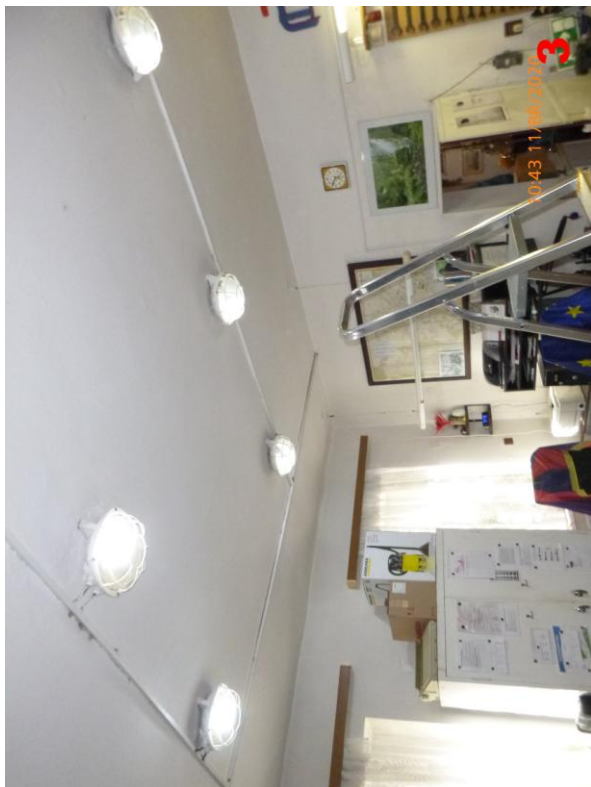
### **FOTO č.3**

Podhled stropní konstrukce nad 1.P.P. v prostoru dílny.

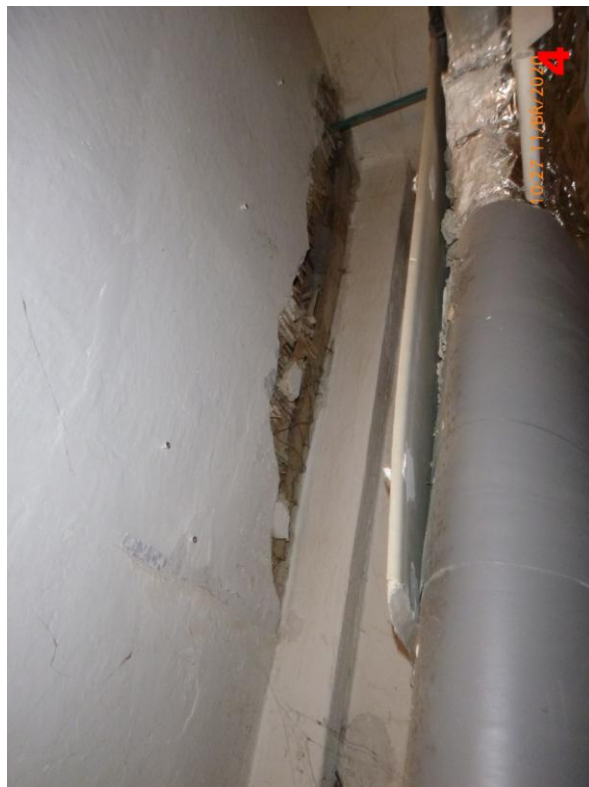
### **FOTO č.4**

Dřevěný trámový strop nad 1.P.P. v místě archivu. Stropní trámy u komínového tělesa uloženy na výměnu z ocelového I-profilu.

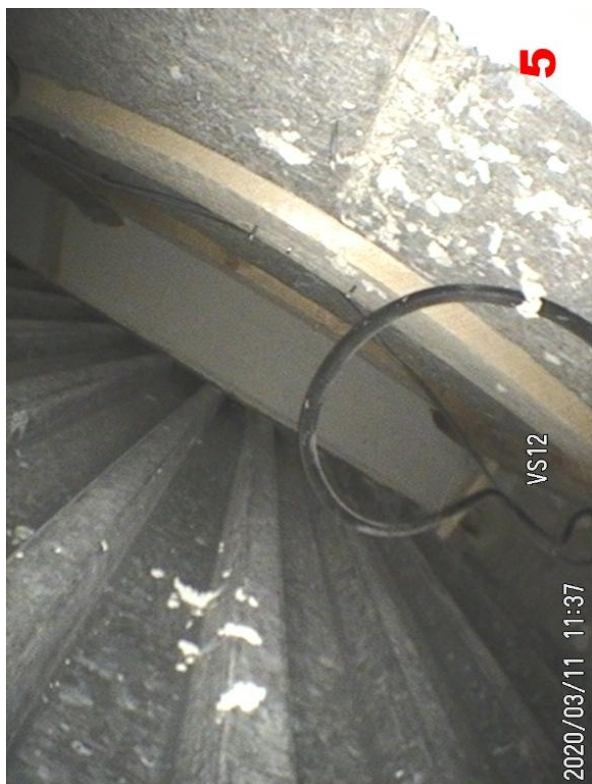
### **FOTO č.5**

I-profilý a trapézové plechy stropu nad 1.N.P. v prostoru kolem plánované výtahové šachty.

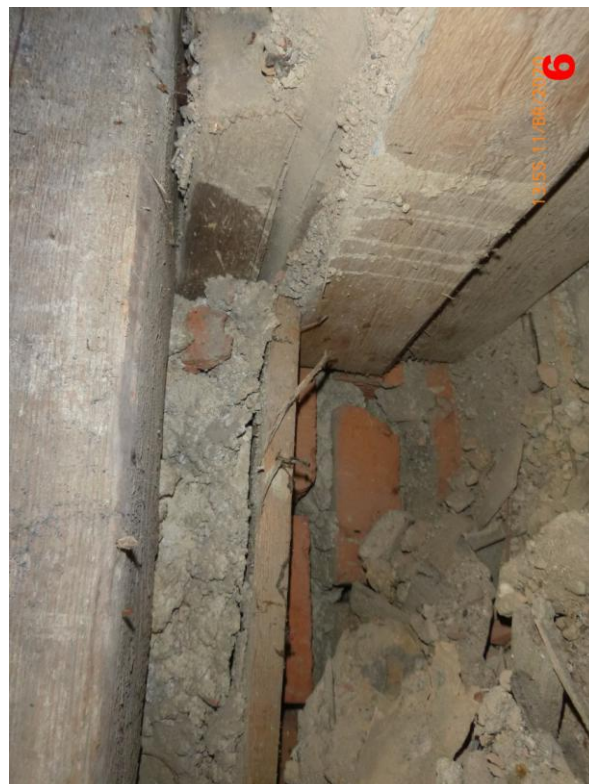
### **FOTO č.6**

Trám stropu nad 2.N.P. u komínového tělesa v půdním prostoru. Jednoduchý trámový strop se zapuštěným záklopem.

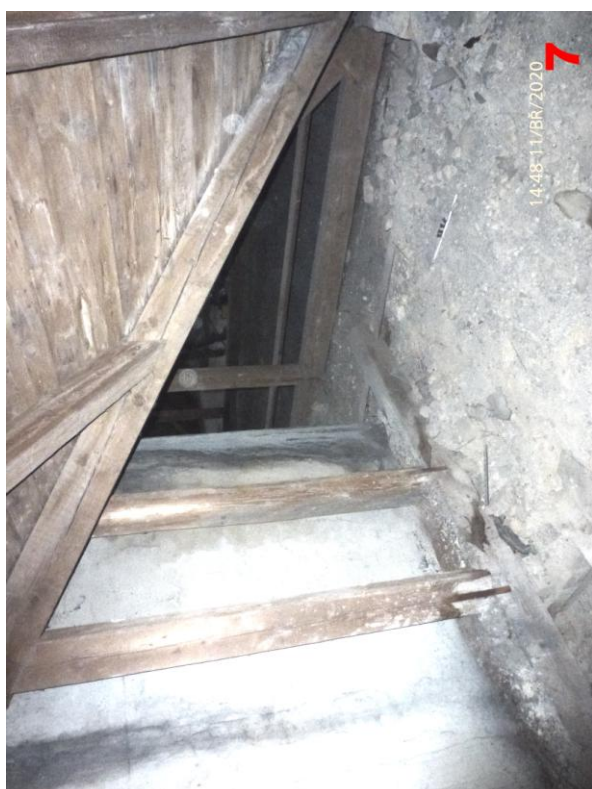
### **FOTO č.7**

Úžlabí u komínového tělesa v místě předpokládaného umístění výtahové šachty . Sloupky v úžlabí uloženy na roznášecí bačkoru podporovanou šikmým ocelovým nosníkem v konstrukci stropu.

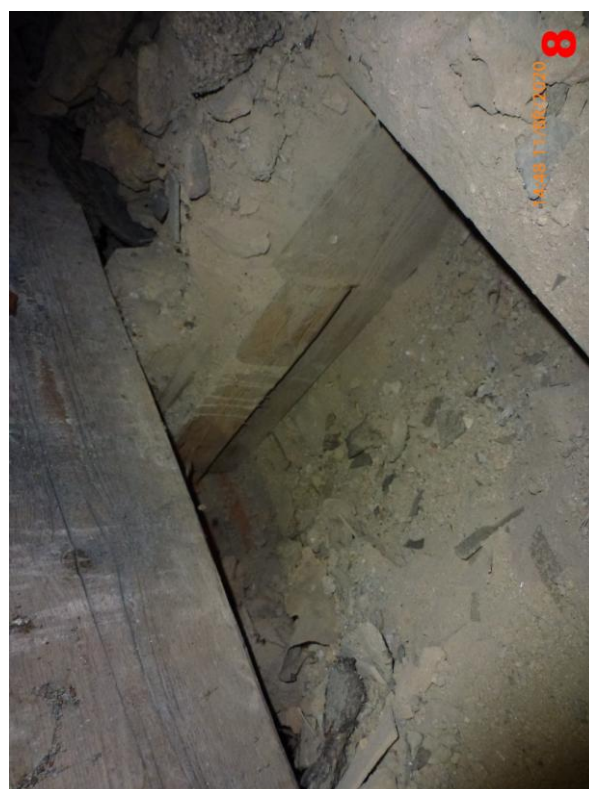
### **FOTO č.8**

Sonda na styku dřevěného trámového stropu a komínového tělesa v prostoru uvažované výtahové šachty. Trámy stropu nejsou uloženy do zdiva komína. Systém výměn nebylo možno přesně zjistit bez plošného odstranění násypu ve stropní konstrukci.

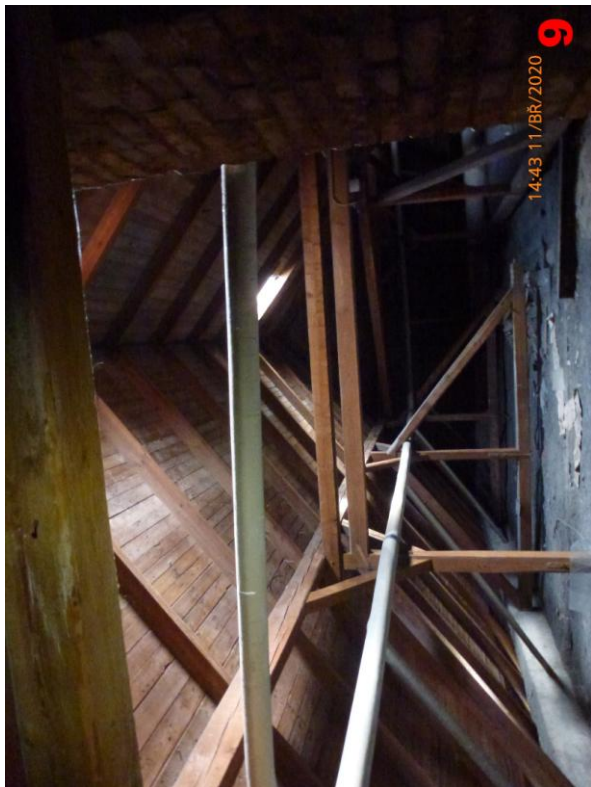
### **FOTO č.9**

Pohled do typické části krovu. Vaznicová soustava s mezilehlou vaznicí podporovanou svislými sloupky.

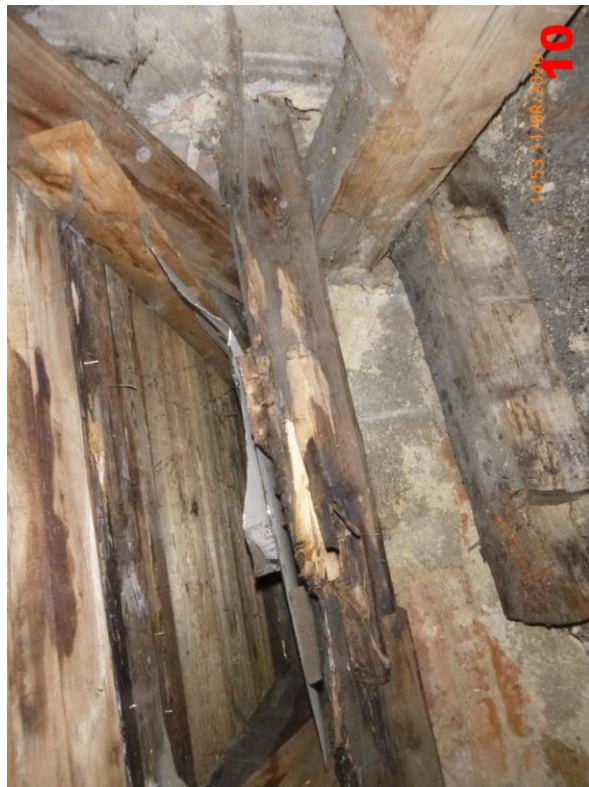
### **FOTO č.10**

- Dřevo vykazuje výraznou ztrátu pevnosti a hmotnosti.
- Dřevo vykazuje výrazný rozpad s trhlinami podél vláken a lokálně s lístkovitým rozpadem.
- Na dřevu je patrný lesklý povrch v místě lomu.
- Dřevo vykazuje změnu barvy na tmavě hnědou na povrchu a světlejší uvnitř.
- V trhlínách jsou patrné známky povrchového mycelia dřevokazné houby.
- Na dřevu nejsou patrné chodby jako známky napadení dřevokazným hmyzem

- Na preparátu byl zjištěn výrazný výskyt povrchového mycelia dřevokazné houby četnými postranními větvemi.
- Podle makroskopických a mikroskopických znaků bylo zjištěno napadení dřeva biotickými škůdci dřeva ve formě dřevokazné houby. Podle makroskopických a mikroskopických znaků se jedná s největší pravděpodobností o dřevokaznou houbu Konioforu sklepní (Coniophora puteana).

Projevy zatékání a napadení dřeva pobíjením, konců krokví a pozednice v místě odběru vzorku dřeva D1.

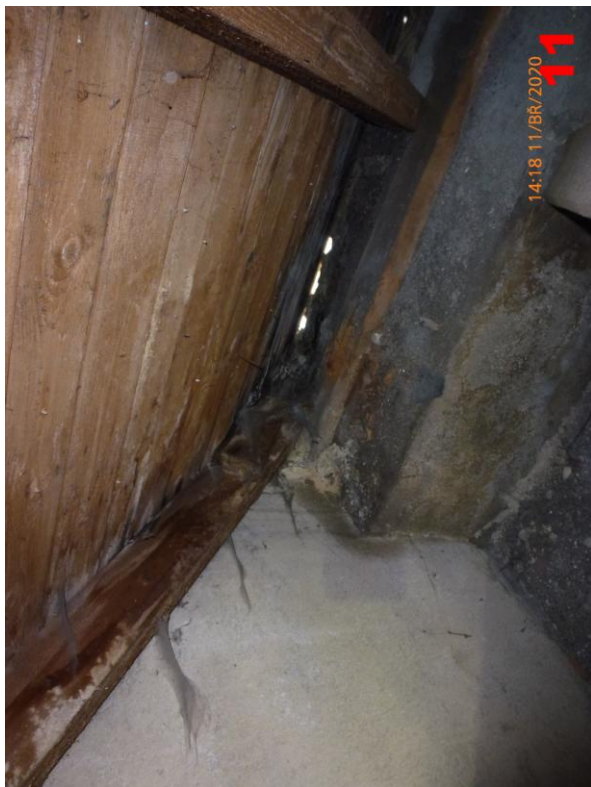
### **FOTO č.11**

Známky silného zatékání a napadení pobíjením, konce krokví a pozednice biotickými škůdci.

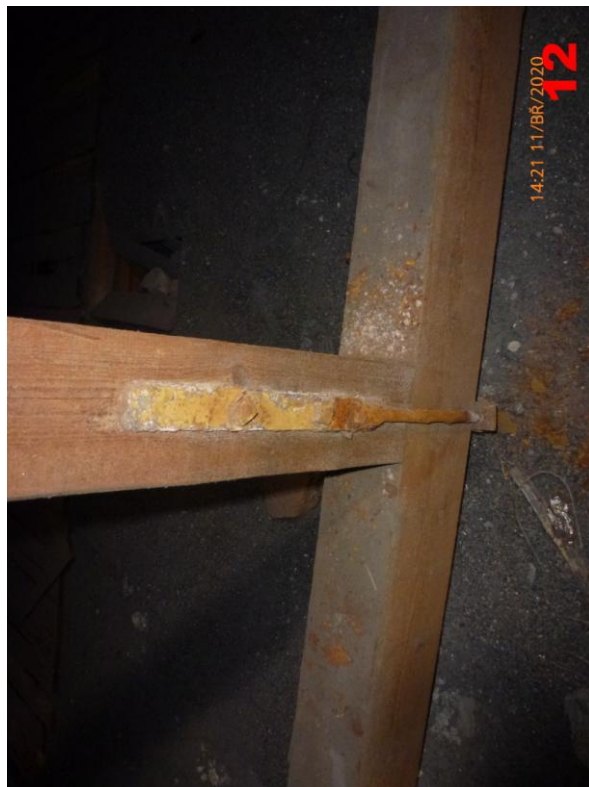
### **FOTO č.12**

Koroze ocelových táhel sloupků krovu patrně v důsledku působení protipožárního nástřiku dřeva krovu.

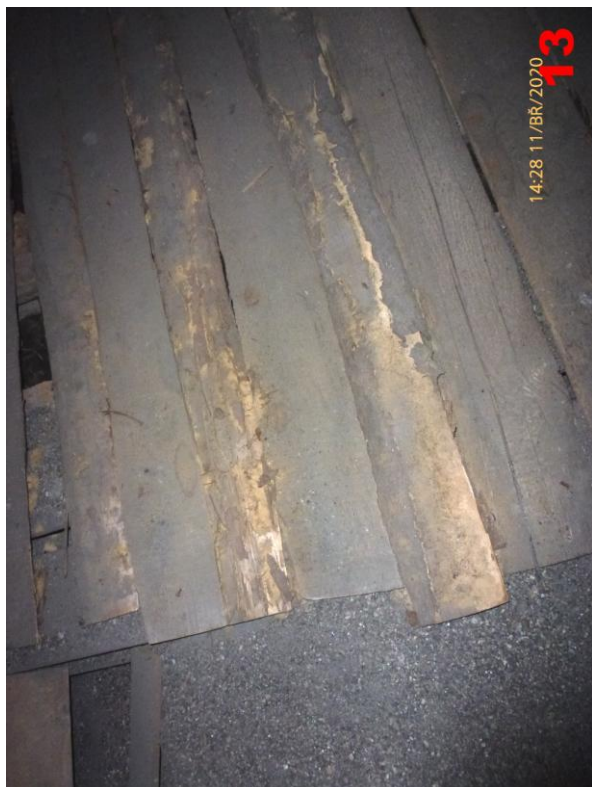
### **FOTO č.13**

Neodkorněná prkna na podlaze v půdním prostoru zcela rozrušená napadením dřevokazným hmyzem.

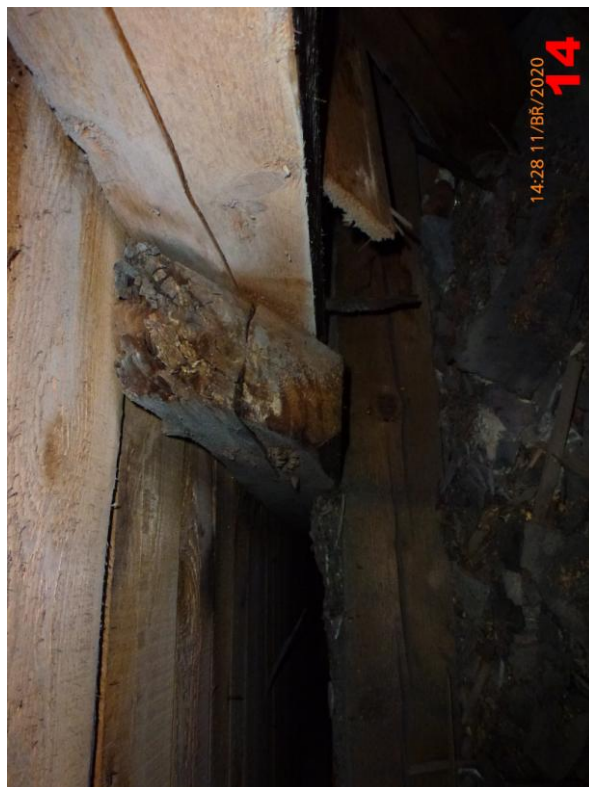
### **FOTO č.14**

- Dřevo vykazuje výraznou ztrátu pevnosti a hmotnosti.
- Dřevo vykazuje kostkovitý rozpad dřeva s menšími kostkami a dlouhými trhlinami podél vláken.
- Na dřevu je patrný lesklý povrch v místě lomu.
- Dřevo vykazuje změnu barvy na tmavě hnědou.
- Na dřevu nejsou patrné chodby jako známky napadení dřevokazným hmyzem.

- Na preparátu byl zjištěn výskyt substrátového mycelia dřevokazné houby.
- Podle makroskopických a mikroskopických znaků bylo zjištěno napadení dřeva biotickými škůdci dřeva ve formě dřevokazné houby. Podle makroskopických a mikroskopických znaků se jedná s největší pravděpodobností o dřevokaznou houbu Konioforu sklepni (Coniophora puteana).

Napadený konec krokve pultové části krovu v místě odběru vzorku D3.

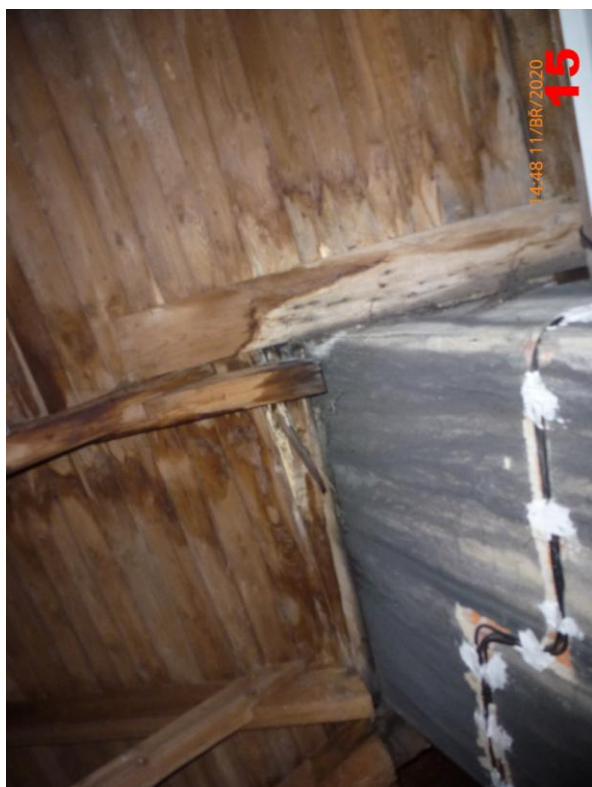
### **FOTO č.15**

Známky zatékání a napadení dřeva pobíjením a krokví kolem komínového tělesa.

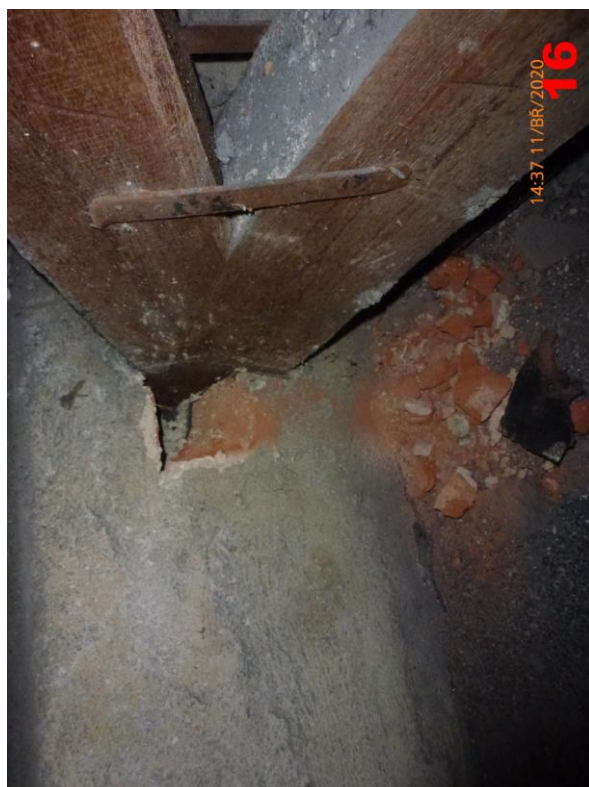
### **FOTO č.16**

- Dřevo nevykazuje žádnou zjevnou ztrátu pevnosti a hmotnosti.
- Na dřevu je patrný lesklý povrch v místě lomu.
- Dřevo vykazuje mírnou změnu barvy.
- Na dřevu vzorku nejsou patrné známky napadení dřevokazným hmyzem.

- Na preparátu byl zjištěn ojedinělý výskyt substrátového mycelia dřevokazné houby.
- Podle makroskopických i mikroskopických znaků bylo zjištěno napadení dřeva biotickými škůdci dřeva ve formě dřevokazné houby v počátečním stádiu napadení bez výraznějších makroskopických a mikroskopických znaků.

Sonda ke zhlaví vazného trámu v místě odběru vzorku dřeva D4. Zhlaví obaleno asfaltovou lepenkou a uloženo na zdivo na dřevěný podkladek.
