FOTODOKUMENTACE

OPRAVA FASÁDY A VÝMĚNA OKEN ZŠ KARLOVA, Č.P. 1700 VE VARNSDORFU

STAVEBNÍ ČÁST

Místo stavby	: st.p.č.k. 5480 k.ú. Varnsdorf
Investor	: Město Varnsdorf Nám. E. Beneše 470, 407 47 Varnsdorf
Zodp. projektant	: Pavel Hruška
Vypracoval	: Pavel Hruška
Datum	: září 2011
Číslo zakázky	: 2011000

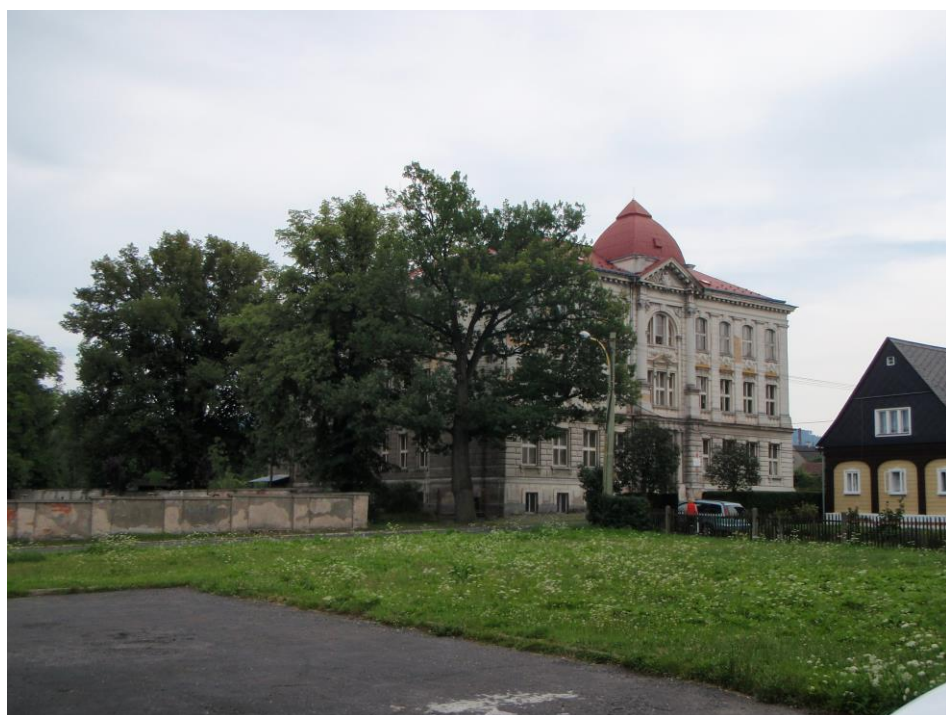
Foto č. 1

Pohled od severovýchodu.

Bude provedena kompletně fasáda taktéž včetně klempířských prvků. Veškeré zdobné prvky budou doplněny a opraveny. Veškeré nepotřebné vedení a konzole a úchyty budou odstraněny.

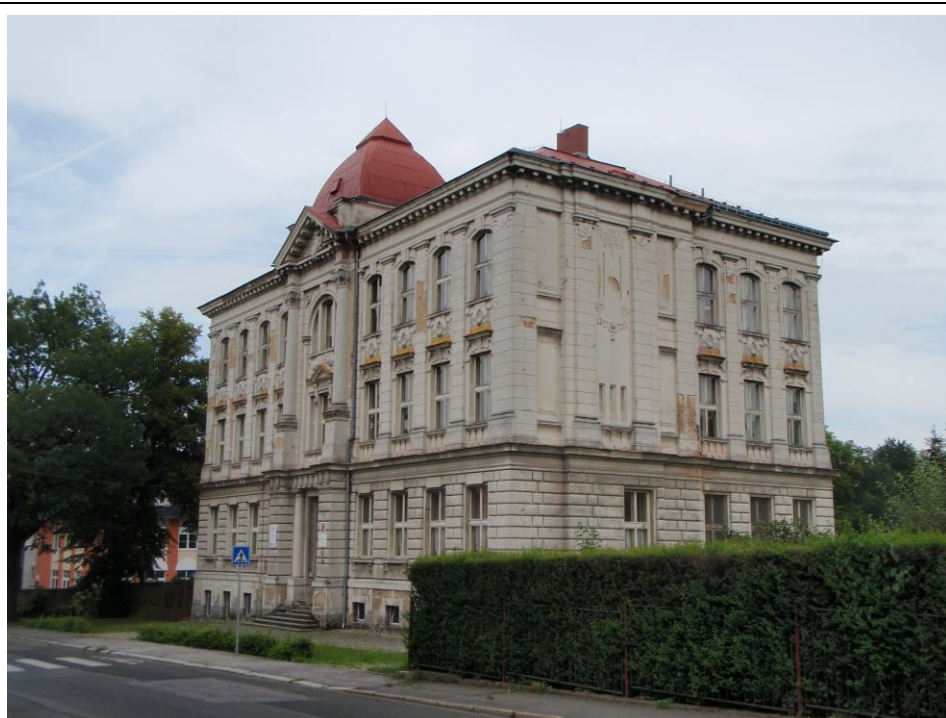
Foto č. 2

Pohled od severozápadu.

Bude provedena kompletně fasáda taktéž včetně klempířských prvků. Veškeré zdobné prvky budou doplněny a opraveny. Veškeré nepotřebné vedení a konzole a úchyty budou odstraněny.

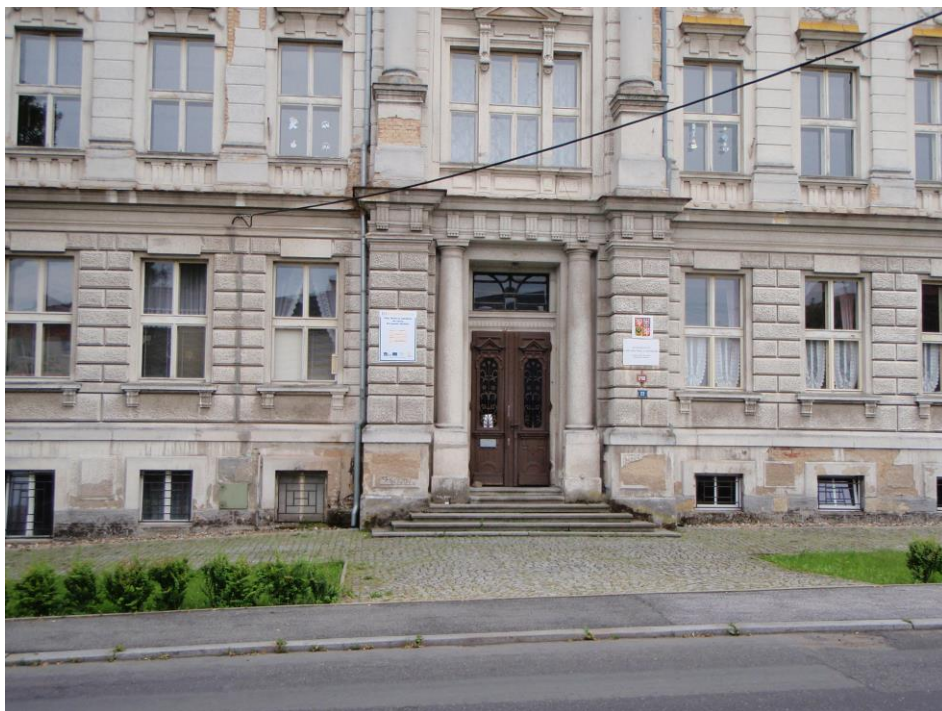
Foto č. 3

Pohled na hlavní vstup do objektu 1. část.

Bude provedena kompletně fasáda taktéž včetně klempířských prvků. Veškeré zdobné prvky budou doplněny a opraveny. Kamenné schodiště bude vyrovnáno. V levém ostění u vchodových dveří bude osazeno zvonkové tablo s elektrickým vrátným. Nad vstupem bude osazeno svítidlo s pohybovým a časovým spínačem. Budou osazeny informační tabule.

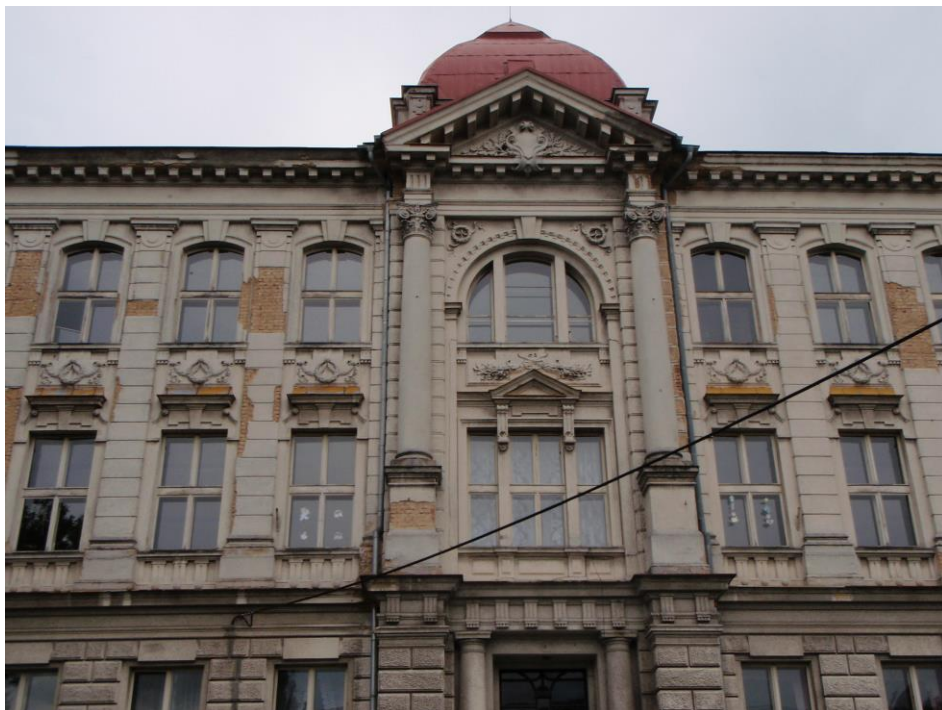
**Foto č. 4**

Pohled na hlavní vstup do objektu 2. část.

Bude provedena kompletně fasáda taktéž včetně klempířských prvků. Veškeré zdobné prvky budou doplněny a opraveny. Veškeré nepotřebné vedení a konzole a úchyty budou odstraněny.

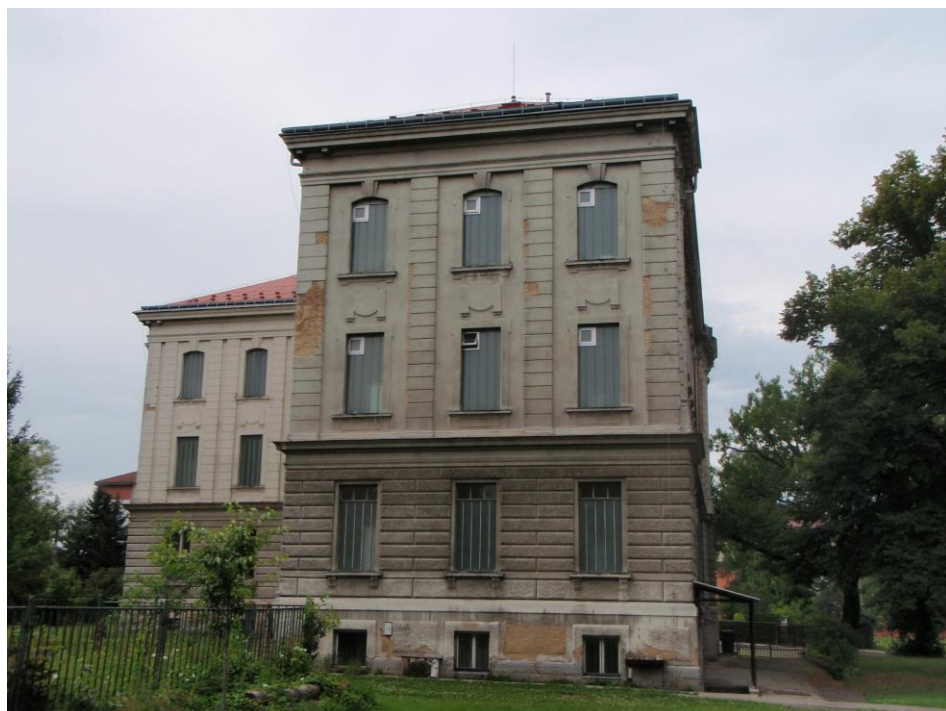
Foto č. 5

Pohled od jihovýchodu.

Bude provedena kompletně fasáda taktéž včetně klempířských prvků. Veškeré zdobné prvky budou doplněny a opraveny. Veškeré nepotřebné vedení a konzole a úchyty budou odstraněny. Bude osazeno nové zastřešení nad vstupem do šaten včetně nového zábradlí a svítidla s pohybovým a časovým spínačem.

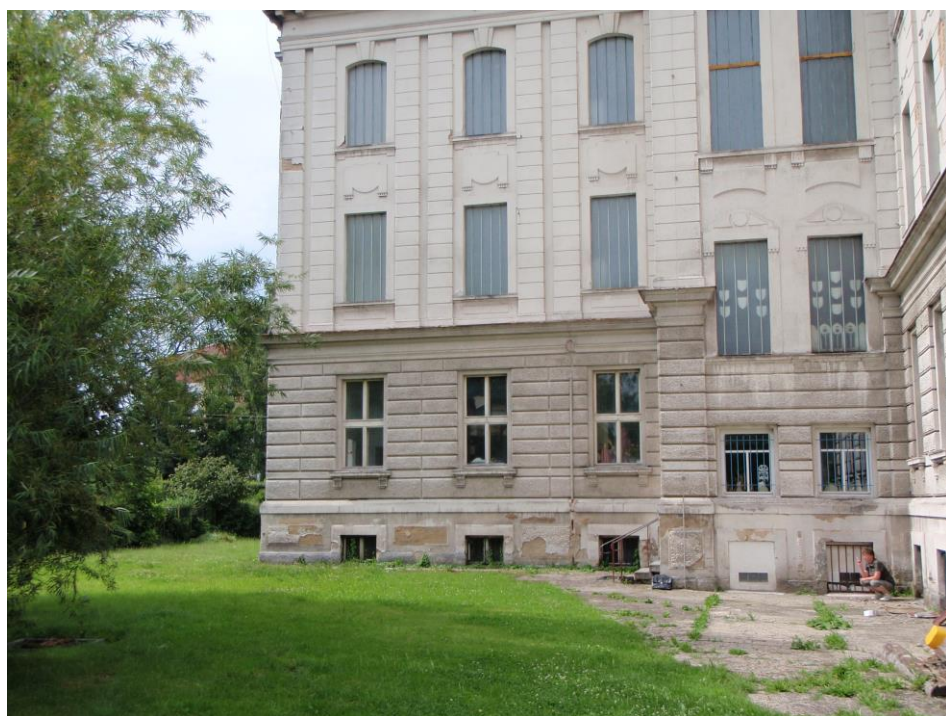
**Foto č. 6**

Pohled od jihu.

Bude provedena kompletně fasáda taktéž včetně klempířských prvků. Veškeré zdobné prvky budou doplněny a opraveny. Veškeré nepotřebné vedení a konzole a úchyty budou odstraněny. Bude osazeno nové zastřešení u zadního vstupu včetně nového zábradlí a svítidla s pohybovým a časovým spínačem.

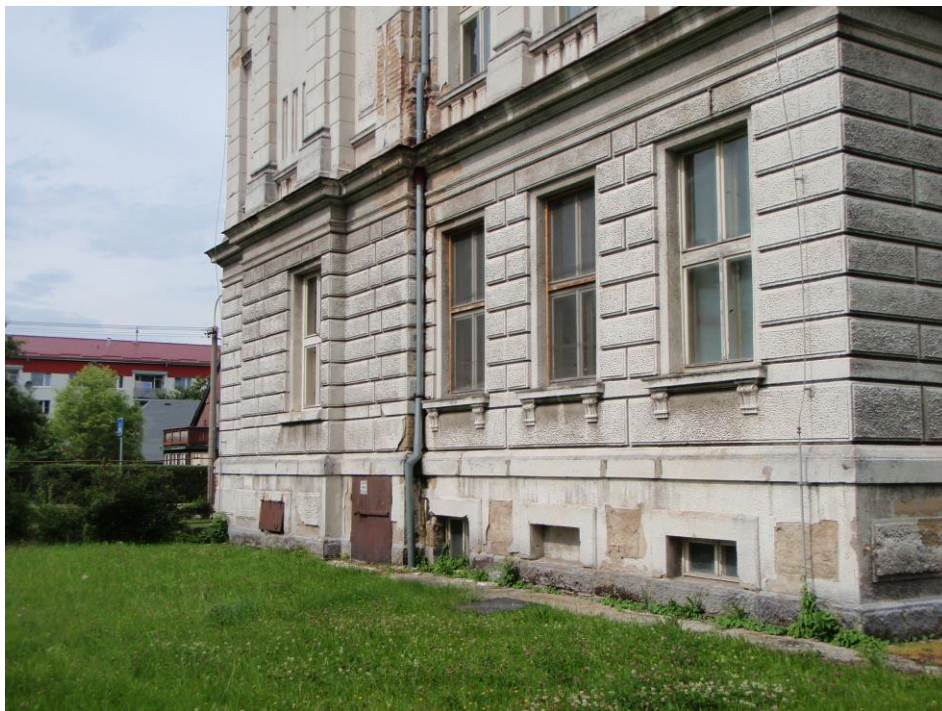
Foto č. 7

Pohled od jihozápadu 1. část.

Bude provedena kompletně fasáda taktéž včetně klempířských prvků. Veškeré zdobné prvky budou doplněny a opraveny. Ocelová dvířka ze starého el. rozvaděče budou zazděna vč. doplnění soklu. Veškeré nepotřebné vedení a konzole a úchyty budou odstraněny.

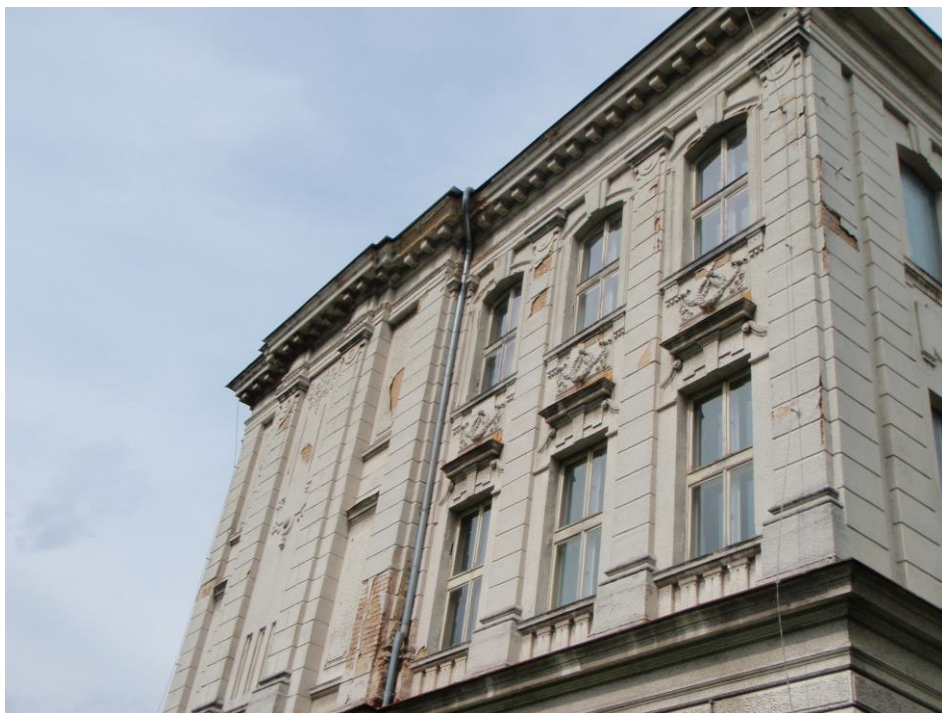
**Foto č. 8**

Pohled od jihozápadu 2. část.

Bude provedena kompletně fasáda taktéž včetně klempířských prvků. Veškeré zdobné prvky budou doplněny a opraveny. Veškeré nepotřebné vedení a konzole a úchyty budou odstraněny.

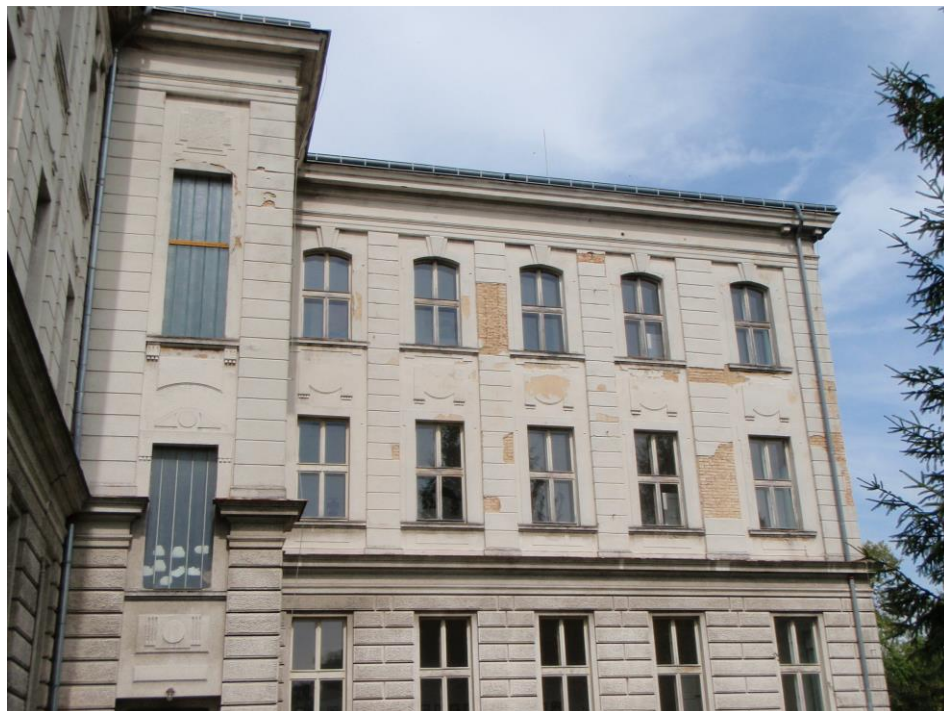
Foto č. 9

Pohled od jihozápadu 3. část

Bude provedena kompletně fasáda taktéž včetně klempířských prvků. Veškeré zdobné prvky budou doplněny a opraveny. Veškeré nepotřebné vedení a konzole a úchyty budou odstraněny.

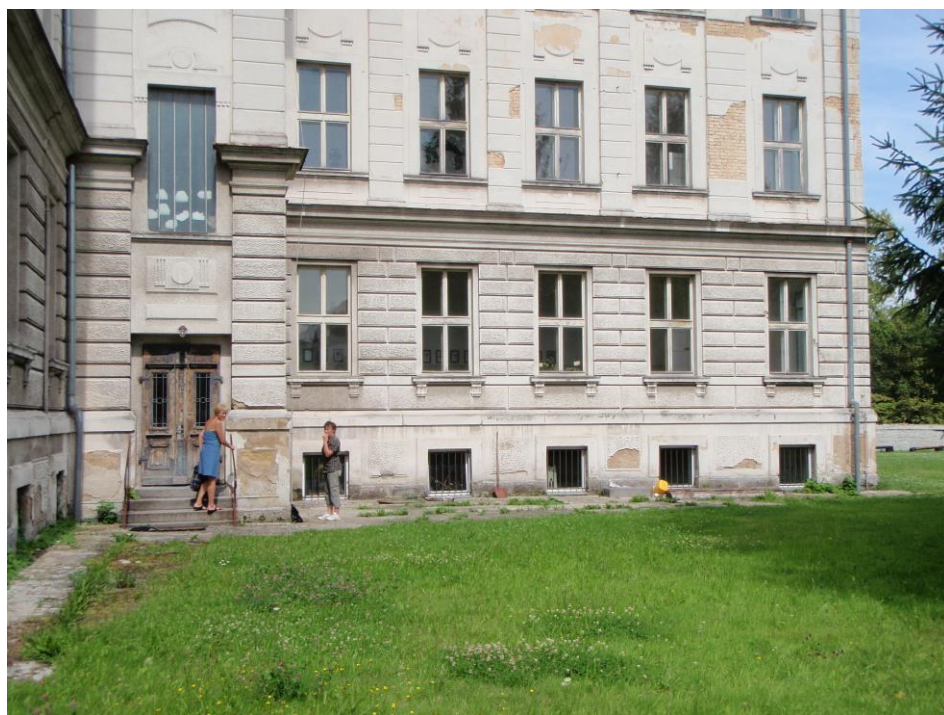
**Foto č. 10**

Pohled od jihozápadu 4. část

Bude provedena kompletně fasáda taktéž včetně klempířských prvků. Veškeré zdobné prvky budou doplněny a opraveny. Kamenné schodiště bude vyrovnáno. Veškeré nepotřebné vedení a konzole a úchyty budou odstraněny. Bude osazeno nové zastřešení u zadního vstupu včetně nového zábradlí a svítidla s pohybovým a časovým spínačem.

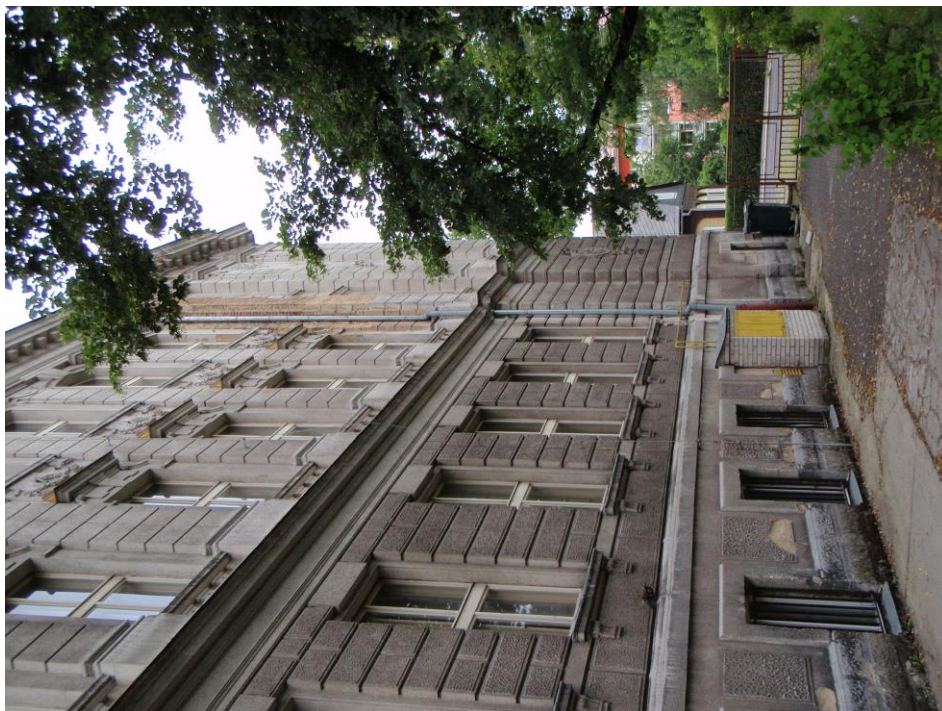
Foto č. 11

Pohled od východu 1. část

Bude provedena kompletně fasáda taktéž včetně klempířských prvků. Veškeré zdobné prvky budou doplněny a opraveny. Veškeré nepotřebné vedení a konzole a úchyty budou odstraněny. Plynový pilířek bude opraven vč. nátěru dvířek. Odvětrání bude zasekáno a vyvedeno nad střechu.

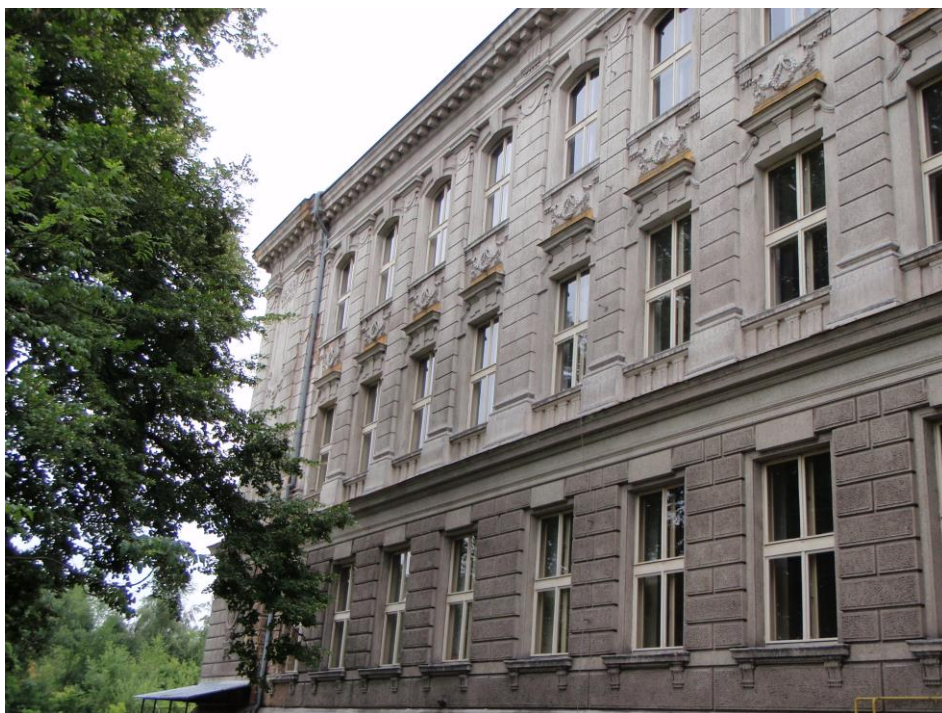
**Foto č. 12**

Pohled od východu 2. část

Bude provedena kompletně fasáda taktéž včetně klempířských prvků. Veškeré zdobné prvky budou doplněny a opraveny. Veškeré nepotřebné vedení a konzole a úchyty budou odstraněny. Bude osazeno nové zastřešení nad vstupem do šaten včetně nového zábradlí a svítidla s pohybovým a časovým spínačem.

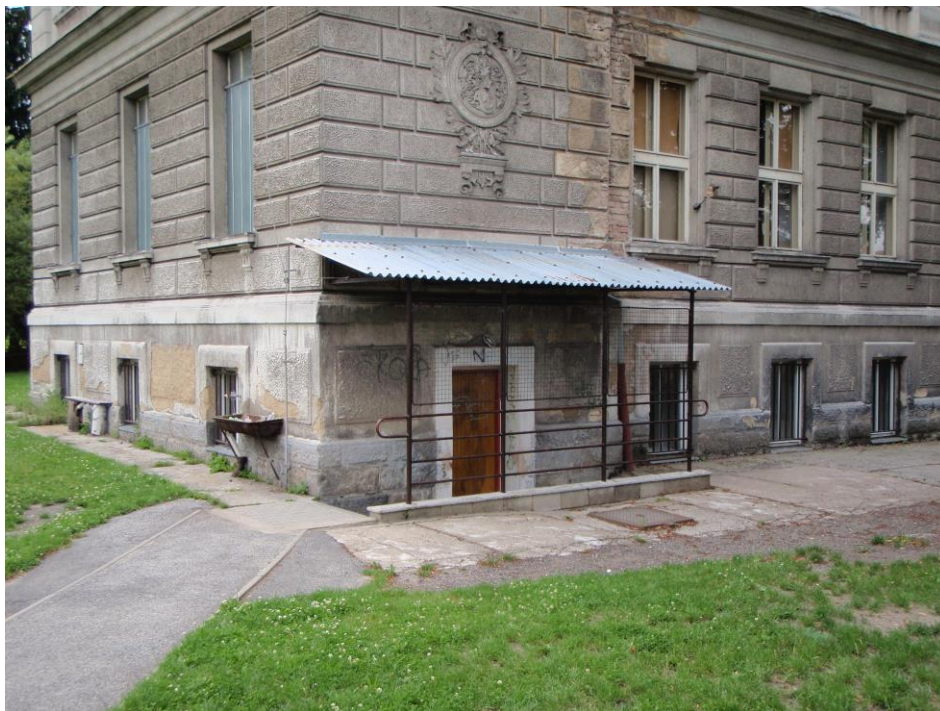
Foto č. 13

Čelní pohled na vstup do šaten

Bude provedena kompletně fasáda taktéž včetně klempířských prvků. Veškeré zdobné prvky budou doplněny a opraveny. Veškeré nepotřebné vedení a konzole a úchyty budou odstraněny. Bude osazeno nové zastřešení nad vstupem do šaten včetně nového zábradlí a svítidla s pohybovým a časovým spínačem.

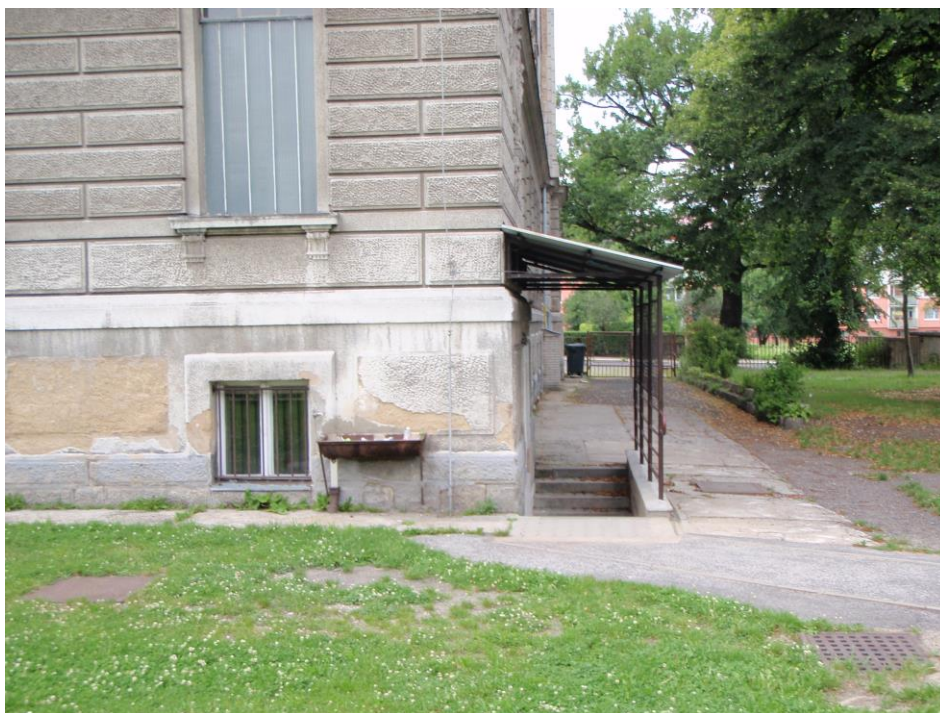
Foto č. 14

Boční pohled na vstup do šaten.

Bude provedena kompletně fasáda taktéž včetně klempířských prvků. Veškeré zdobné prvky budou doplněny a opraveny. Veškeré nepotřebné vedení a konzole a plechový žlab budou odstraněny. Do zdi bude zasekán zahradní ventil, uzavřený uzamykatelnými dvířky.

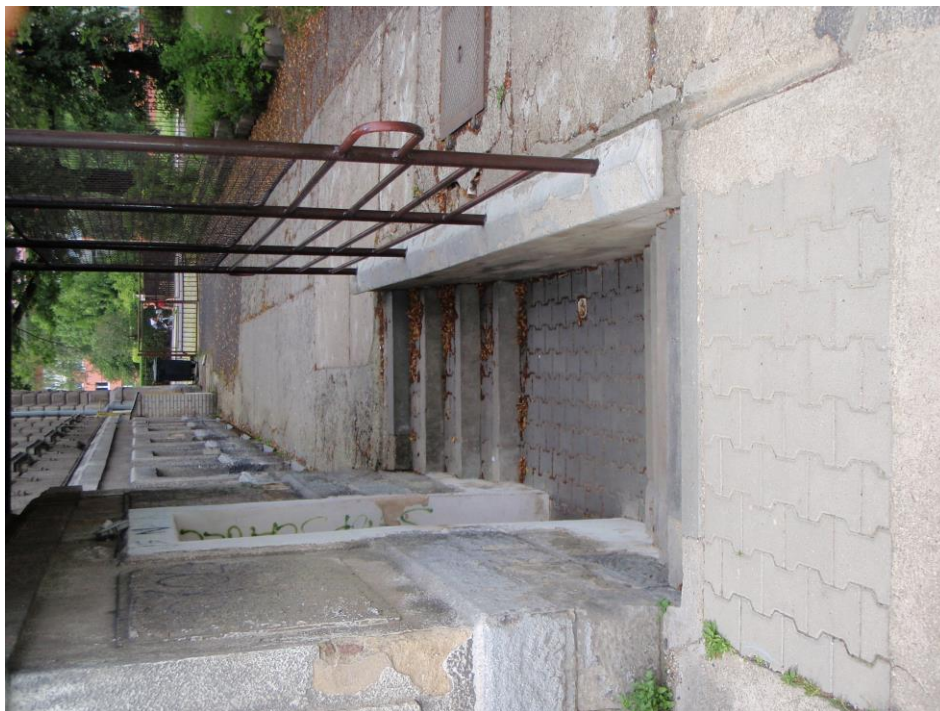
Foto č. 15

Detailní pohled na vstup do šaten.

Bude provedena kompletně fasáda taktéž včetně klempířských prvků. Veškeré zdobné prvky budou doplněny a opraveny. Veškeré nepotřebné vedení a konzole a úchyty budou odstraněny. Bude osazeno nové zastřešení nad vstupem do šaten včetně nového zábradlí a svítidla s pohybovým a časovým spínačem.

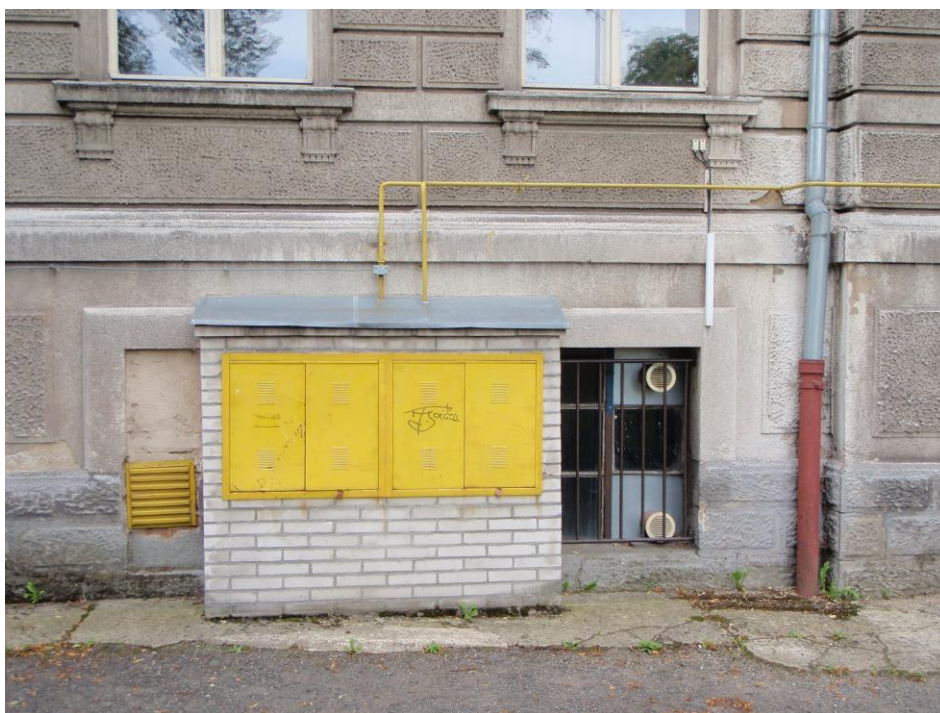
Foto č. 16

Detailní pohled na plynový pilířek.

Bude provedena kompletně fasáda taktéž včetně klempířských prvků. Veškeré nepotřebné vedení a konzole a úchyty budou odstraněny. Plynový pilířek bude opraven vč. nátěru dvířek.

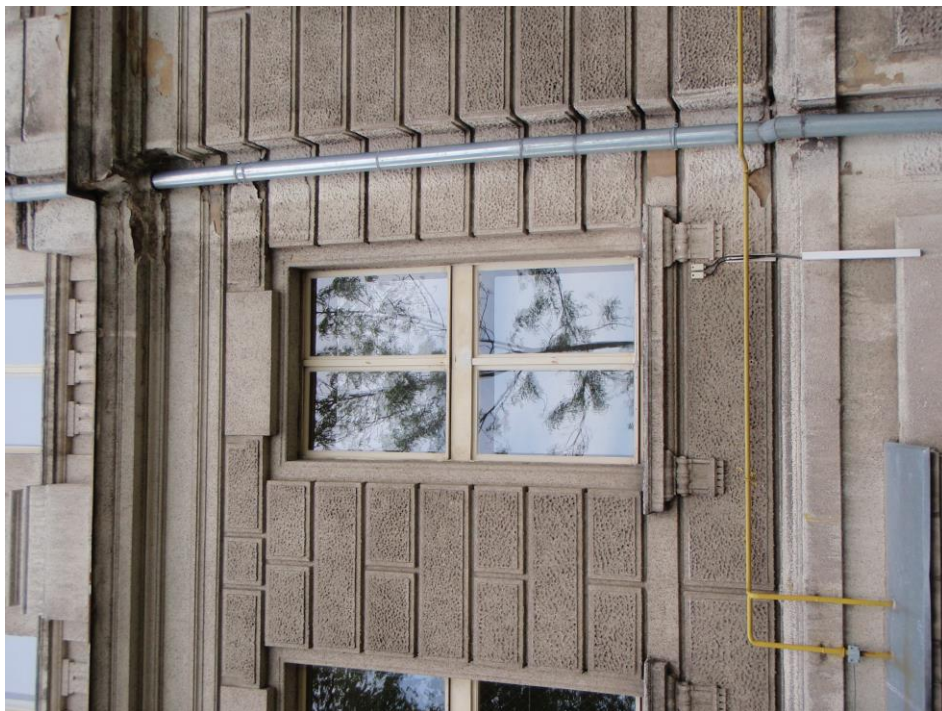
Foto č. 17

Detailní pohled na okno v
1.N.P..

Bude provedena kompletně
fasáda taktéž včetně
klempířských prvků.
Veškeré nepotřebné vedení a
konzole a úchyty budou
odstraněny. Plynový pilířek
bude opraven.

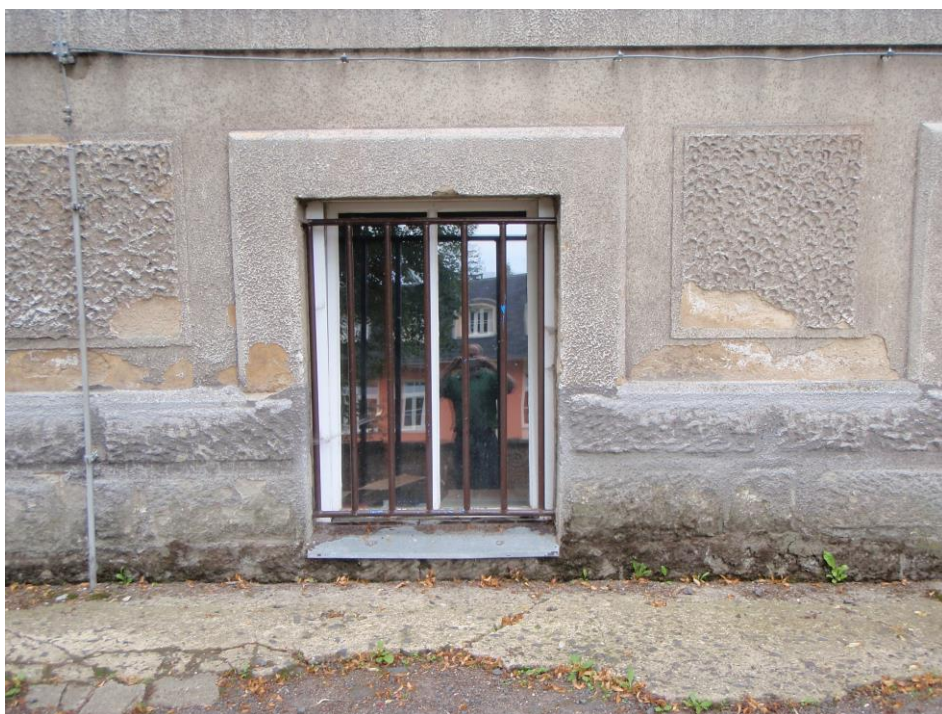
Foto č. 18

Detailní pohled na okno v
1.P.P..

Bude provedena kompletně
fasáda taktéž včetně
klempířských prvků.
Veškeré nepotřebné vedení a
konzole a úchyty budou
odstraněny. Budou osazeny
nové mříže

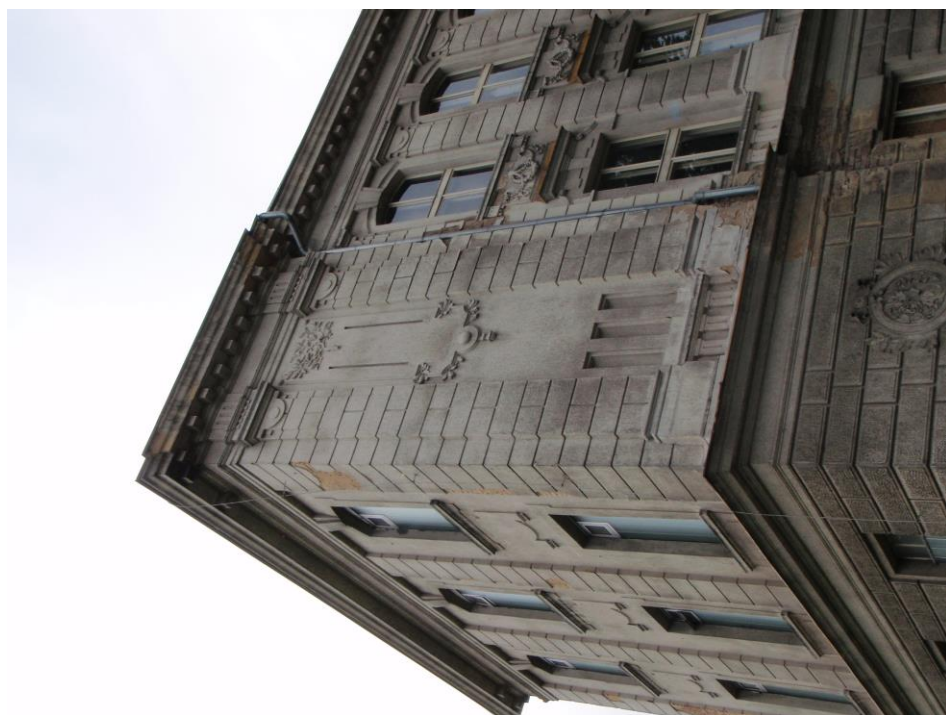
Foto č. 19

Detailnější pohled na zdobné prvky 1. část.

Bude provedena provedena kompletně fasáda taktéž včetně klempířských prvků. Veškeré zdobné prvky budou doplněny a opraveny.

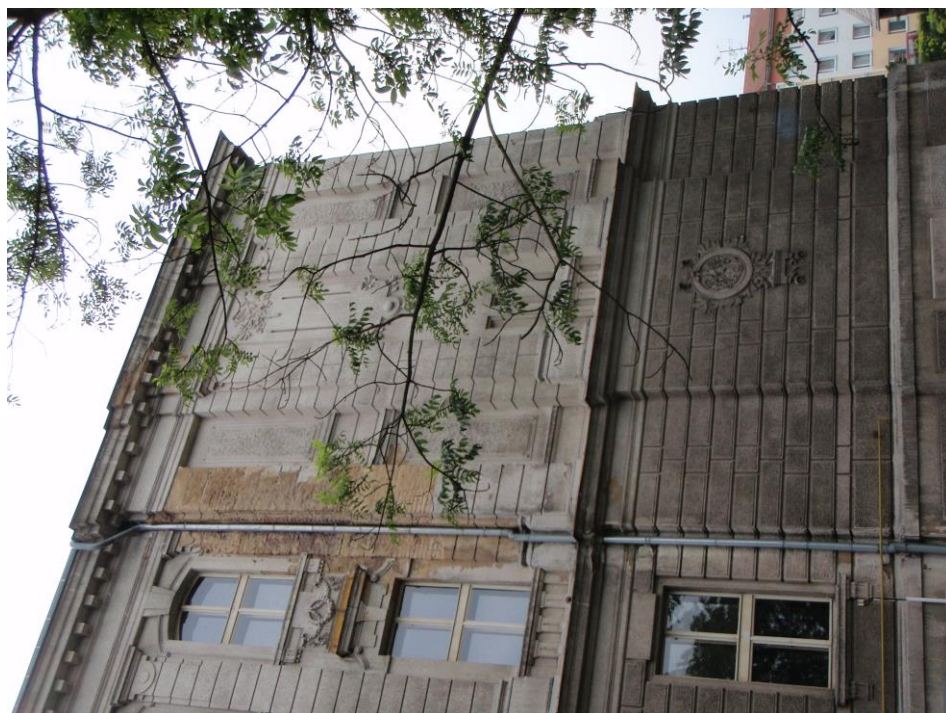
Foto č. 20

Detailnější pohled na zdobné prvky 1. část.

Bude provedena kompletně fasáda taktéž včetně klempířských prvků. Veškeré zdobné prvky budou doplněny a opraveny.
