ZPRÁVA č.6/17

Stavebně technický průzkum konstrukce krovu
objektu ZŠ Karlova ulice č.p.1700
VARNSDORF

OBJEDNATEL: Město Varnsdorf
STAVBA-OBJEKT: ZŠ Karlova č.p.1700, Varnsdorf
KONSTRUKCE: krov

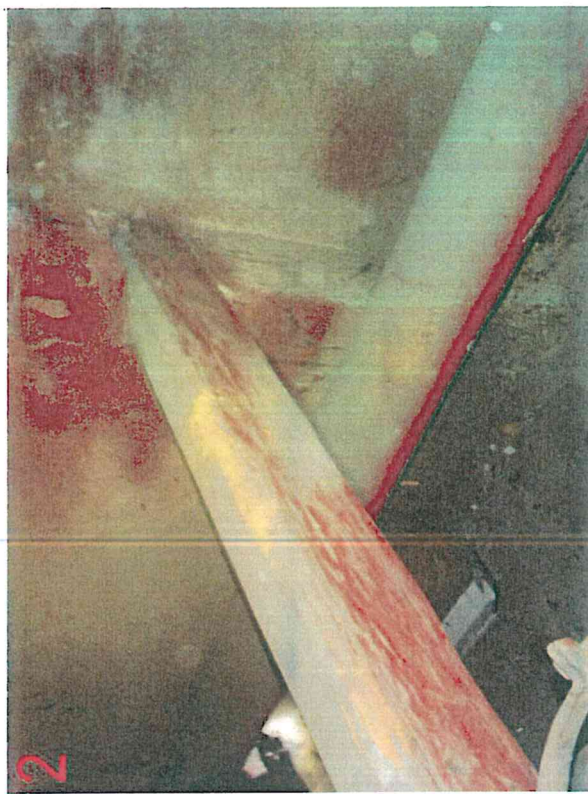
FOTO č.2

Detail povrchového napadení prvku dřevokazným hmyzem z čeledi tesaříkovitých (Cerambycidae)

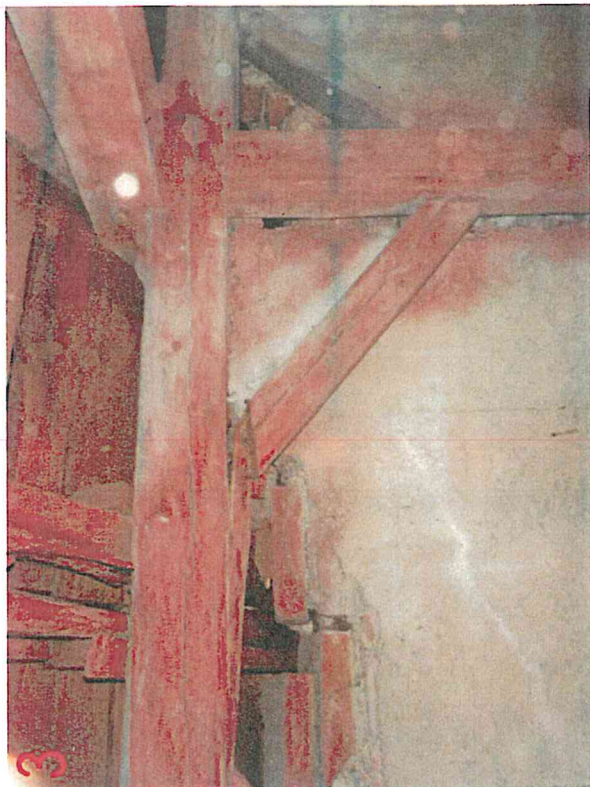
FOTO č.3

- Dřevo vykazuje výraznou ztrátu pevnosti a rozpadá se na prach.
- Dřevo vykazuje výraznou změnu barvy na tmavší hnědou.
- Je patrný rozpad dřeva na malé hranoly
- Na vzorku jsou patrné chodby jako známky napadení dřevokazným hmyzem z čeledi tesaříkovitých (*Cerambycidae*).

- Na preparátu byl zjištěn výskyt substrátového mycelia dřevokazné houby s přezkami na hyfách.
- Na preparátu byl zjištěn výskyt hyf se ztlustěnými stěnami
- Podle makroskopických i mikroskopických znaků bylo zjištěno napadení dřeva biotickými škůdci dřeva ve formě dřevokazné houby a dřevokazného hmyzu. Jedná se pravděpodobně o napadení dřevokaznou houbou Pornatkou Vaillantovou (*Fibroporia vaillantii*) a dřevokazným hmyzem z čeledi tesaříkovitých (*Cerambycidae*).

Místo výrazného napadení vaznice a ponechaného napadeného dřeva krokve. Místo odběru vzorku dřeva D3.

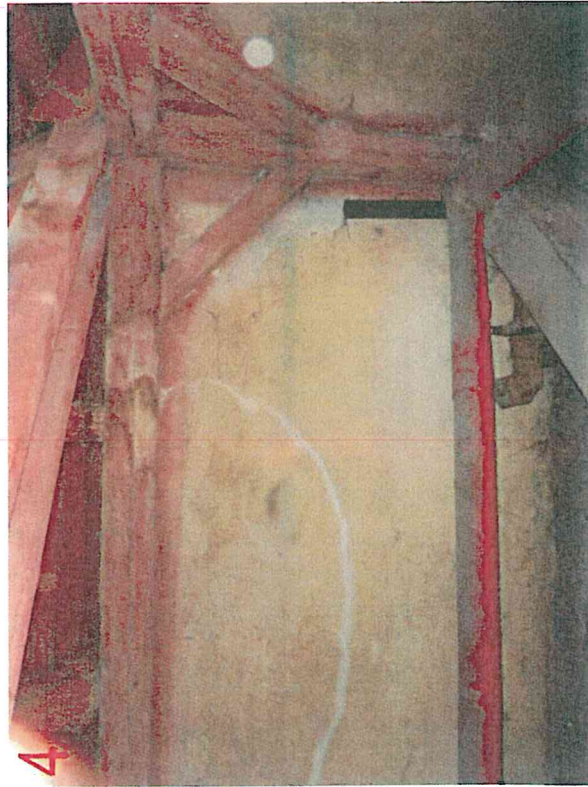
FOTO č.4

V krovu byla dále zjištěna tři místa vyvedení trubek odvětrání přímo pod dřevěné prvky krovu. V důsledku přívodu teplého vzduchu dochází na dřevěných prvcích ke kondenzaci vlhkosti a byla zjištěna tvorba plísní na povrchu prvků. Pro tyto prvky hrozí zvýšené riziko rozvoje biotického napadení. V jednom případě již došlo k rozvoji napadení dřeva dřevokaznou houbou.

Vyústění odvětrání na pásek pod vaznicí. Napadení krokve dřevokaznou houbou s výskytem plodnice.

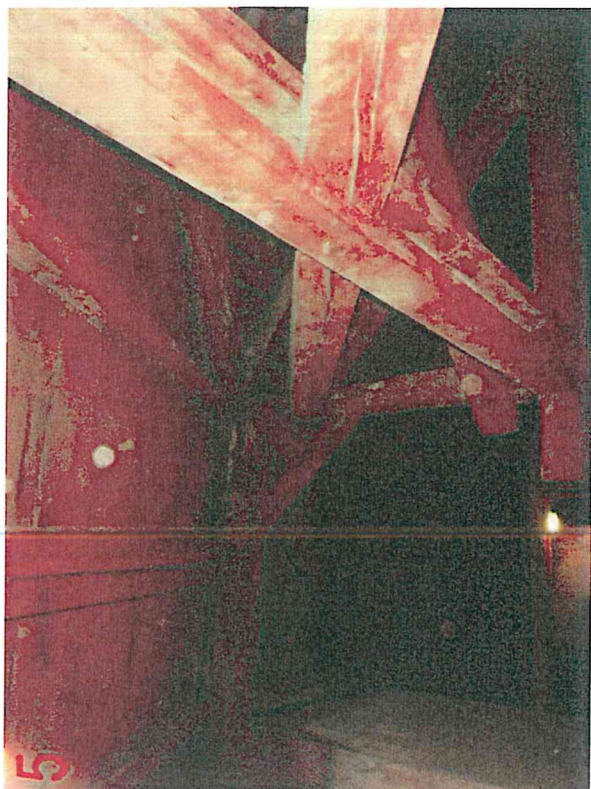
FOTO č.5

- Dřevo vykazuje ztrátu pevnosti
- Dřevo vykazuje ztrátu hmotnosti
- Dřevo je na lomu lesklé a hladké
- Na dřevu vzorku jsou patrné chodby a výletové otvory jako známky napadení dřevokazným hmyzem z čeledi červotočovitých (Anobiidae).

- Na preparátu byl zjištěn výskyt substrátového mycelia dřevokazné houby s větvenými hyfami s medailonkovitými zhuštěninami.
- Podle makroskopických i mikroskopických znaků bylo zjištěno napadení dřeva biotickými škůdci ve formě dřevokazné houby *Trámovky plotní* (*Gloeophyllum sepiarium*) a dřevokazným hmyzem z čeledi červotočovitých (Anobiidae).

Prostor s výskytem dřevokazné houby na prvcích. Patrné plodnice a napadení více navazujících prvků. Místo odběru vzorku D5.

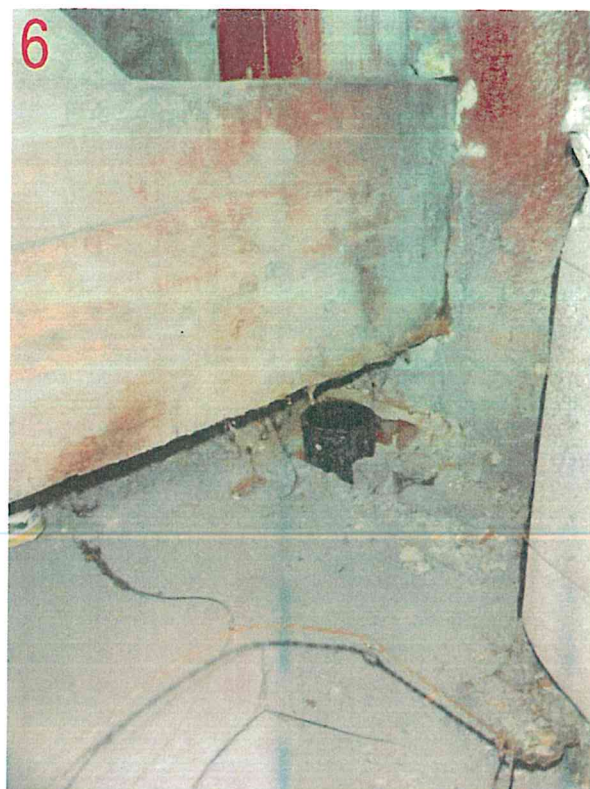
FOTO č.6

Vyústění odvětrání přímo na spodní líc vazného trámu. Výskyt plísní na spodním líci vazného trámu.

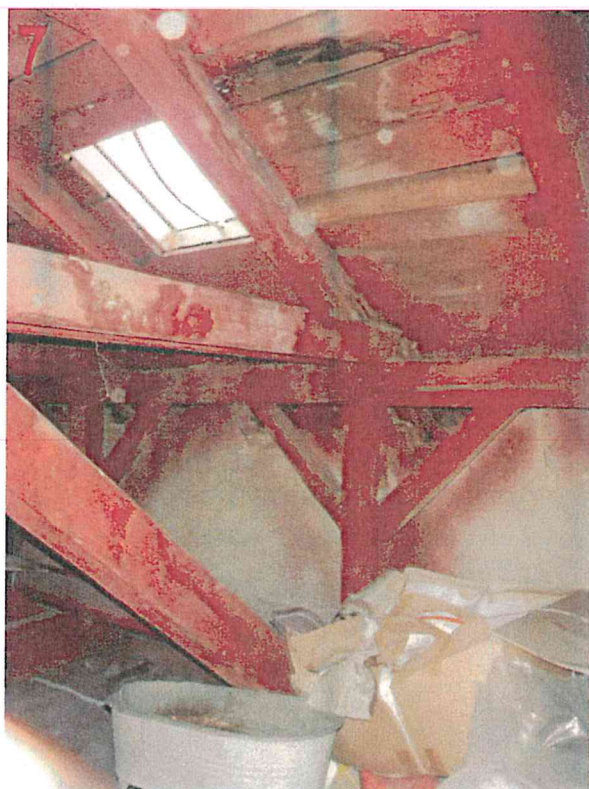
FOTO č.7

Místo výrazného zatékání do konstrukce. Napadení krokve a pobíjení dřevokaznou houbou.

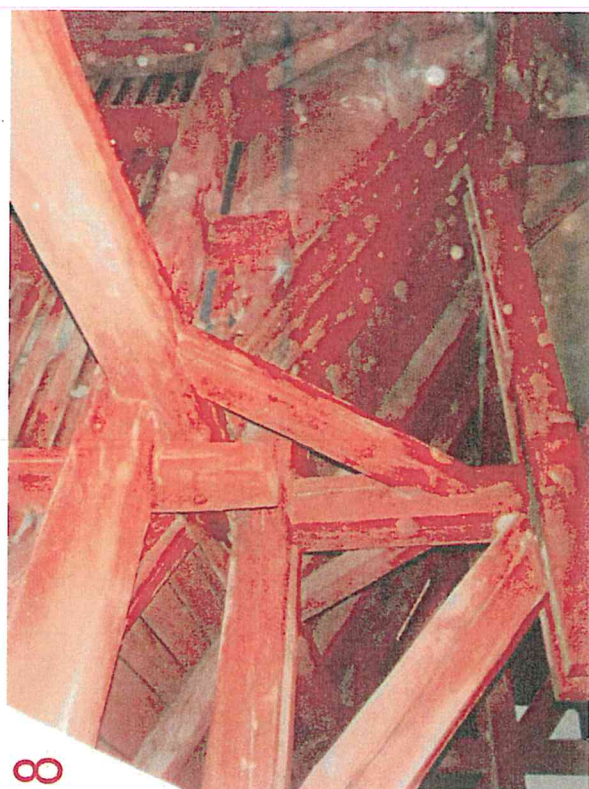
FOTO č.8

Stavebně technickým průzkumem bylo potvrzeno, že v konstrukci krovu jsou prvky napadeny biotickými škůdci a to jak dřevokaznou houbou, tak dřevokazným hmyzem. Napadení biotickými škůdci není plošné. Je většinou lokální. Byla zjištěna 3 místa napadení s výrazným oslabením prvků. Jedná se o místa úžlabí kolem konstrukce věže a dále místo napadení krokve a vaznice s odběrem vzorku dřeva D3. V těchto místech bylo zjištěno výrazné napadení s oslabením až rozpadem napadených prvků. V těchto místech bude třeba rozkrýt všechny dřevěné konstrukce v okolí ohniska napadení, napadené prvky vyměnit cca 1,0m od zjištěného konce napadení a zbylé ponechané prvky ochránit vhodným fungicidem. Zároveň je nutné zamezit přístupu vlhkosti k dřevěným konstrukcím krovu střešním pláštěm .

Prvky úžlabí okolo konstrukce věže. Dlouhodobé aktivní zatékání do konstrukce. Silné napadení prvků biotickými škůdci.

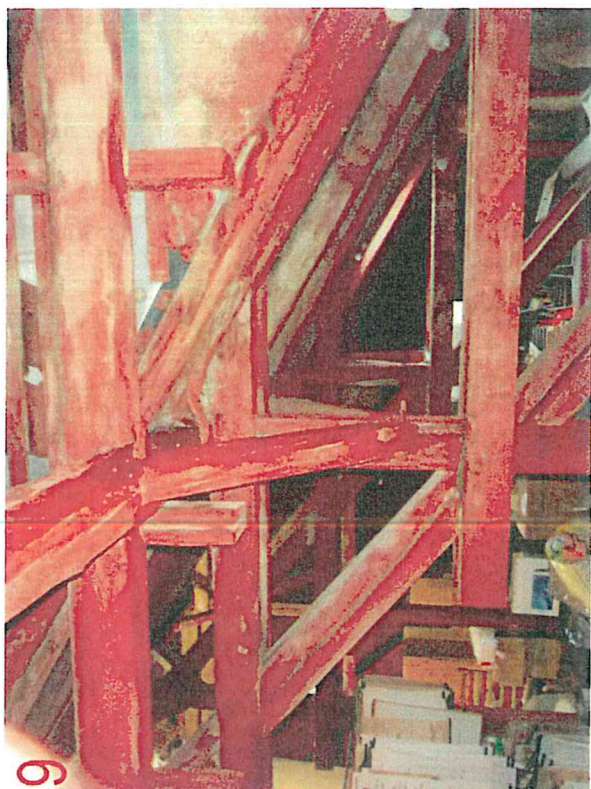
FOTO č.9

Dokumentace aktivního zatékání v místě úžlabí okolo konstrukce věže.

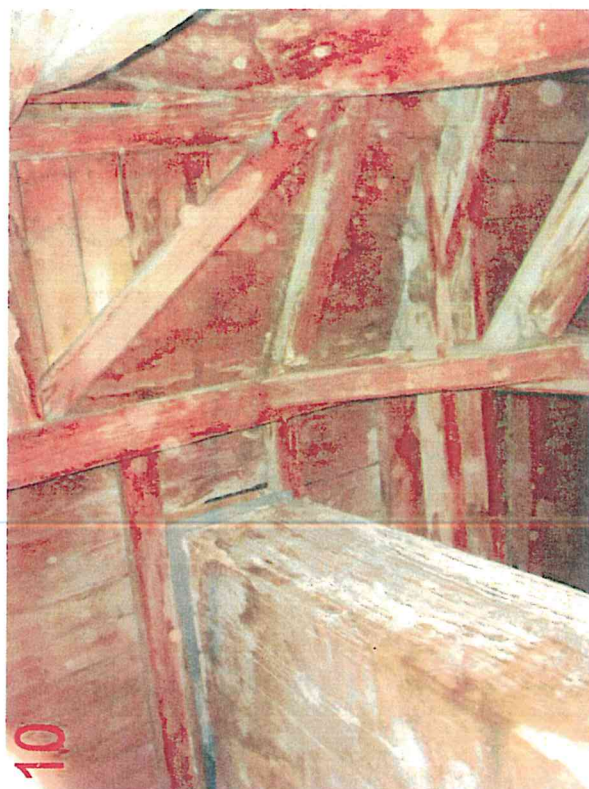
FOTO č.10

Silné napadení krokve a pobíjení s oslabením prvků v uložení na vazný trám okolo konstrukce věže v blízkosti komínového tělesa.

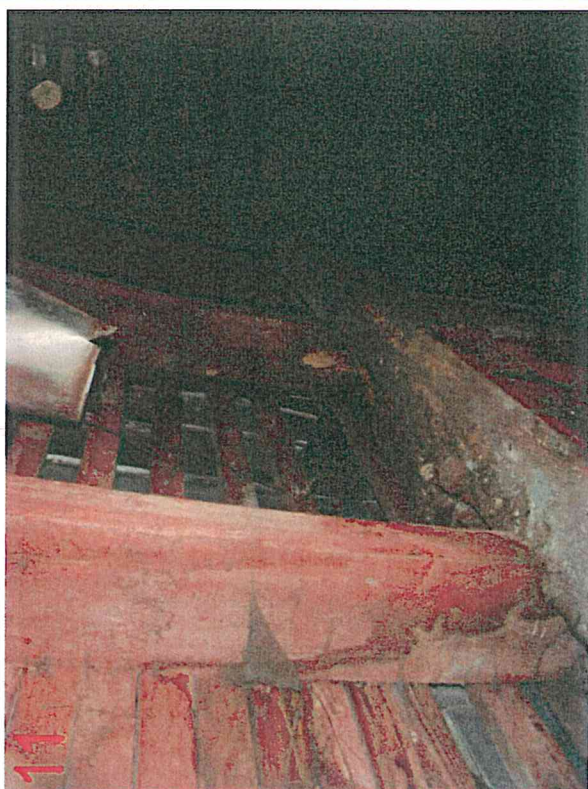
FOTO č.11

Povrchové napadení vaznice věže a silné napadení krokve věže v patě.

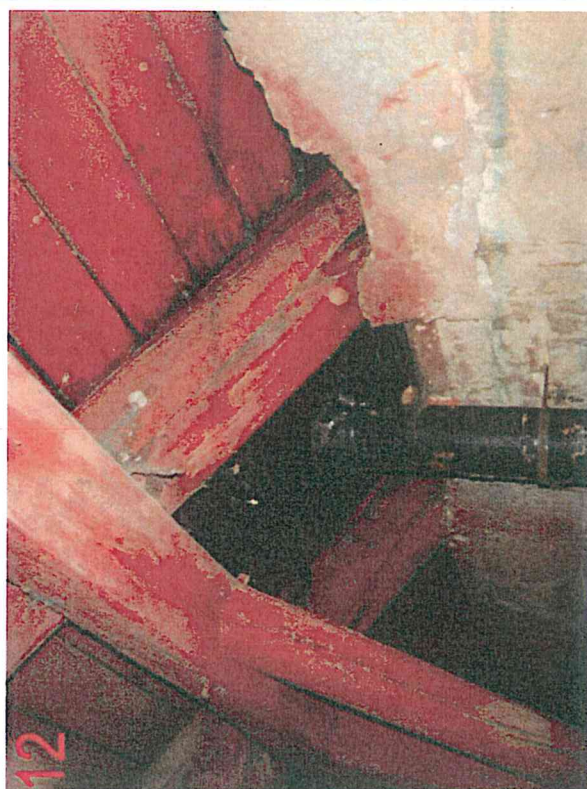
FOTO č.12

Vyústění odvětrání na spodní líc pobíjení. Silná kondenzace a napadení krokví a pobíjení dřevokaznou houbou.
