ZPRÁVA O PROVEDENÍ STAVEBNĚ TECHNICKÉHO PRŮZKUMU OBJEKTU BÝVALÉHO VÝMĚNÍKU NA ULICI ZÁPADNÍ 2755 VE VARNSDORFU

Brno, duben 2021

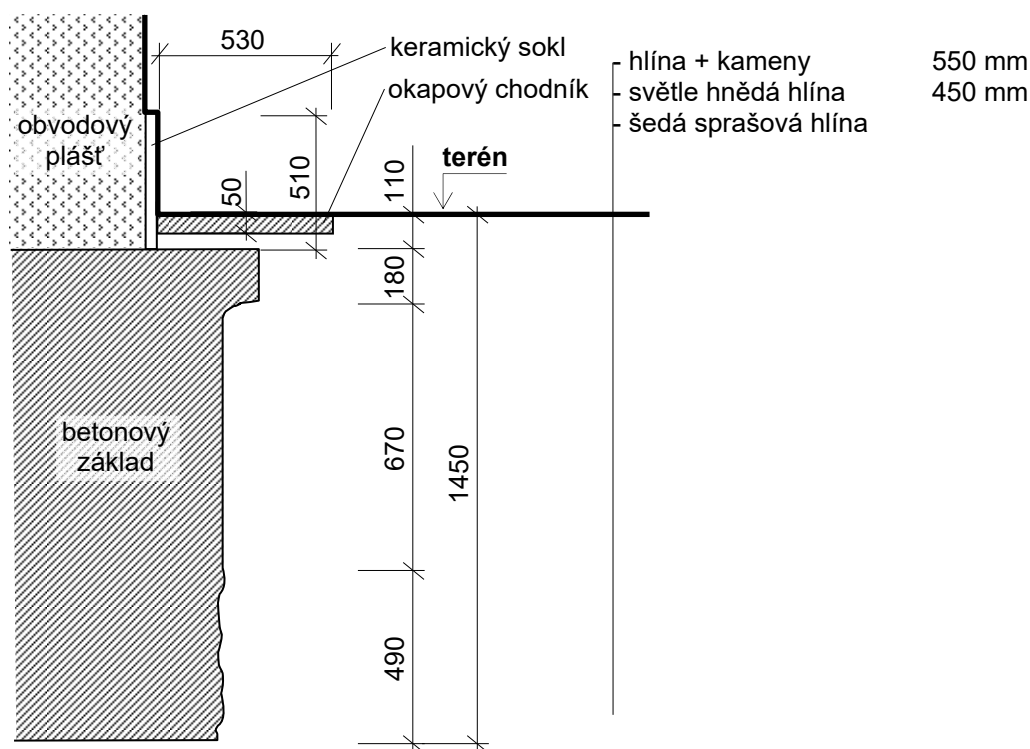
K1

Pro ověření základových poměrů u obvodového sloupu byla provedena jedna kopaná sonda s označením **K1**. Sonda byla provedena z exteriéru v úrovni 1.NP. Blíže viz následující popis a schématický obrázek. Její umístění viz výkresová dokumentace, pohledy na provedenou sondu viz foto č.3 - 5.

Foto č.3 - 5
