ZÁVĚREČNÁ ZPRÁVA 10-2021

**STAVEBNĚ TECHNICKÉHO PRŮZKUMU S OHLEDEM NA VÝSKYT AZBESTU V OBJEKTU ZÁPADNÍ 2755,
VARNSDORF**

PŘEDMĚT PRŮZKUMU:	STAVEBNĚ TECHNICKÝ PRŮZKUM S OHLEDEM NA VÝSKYT AZBESTU V OBJEKTU URČENÉM K REKONSTRUKCI
OBJEDNATEL:	DIGITRONIC CZ S.R.O. ŠIMKOVA 904 HRADEC KRÁLOVÉ 500 03
MÍSTO STAVBY:	ZÁPADNÍ 2755
OBEC:	VARNSDORF
DATUM PROVEDENÍ PRŮZKUMU:	14. 4. 2021

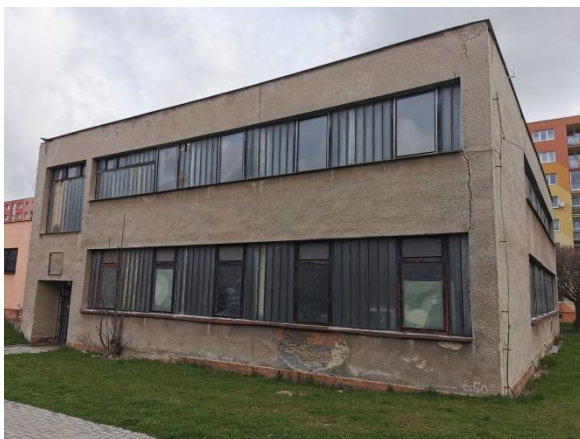
obrázek č. 1

Jedná se o dvoupodlažní objekt s plochou střechou (obrázek č.1). Střešní izolace je provedena z původních oxidovaných asfaltových pásů, které jsou místy překryty bitumenovými pásy. Z původních asfaltových pásů byl proveden odběr vzorku, který byl následně laboratorní analýzou shledán jako pozitivní na přítomnost azbestových vláken.

Vzorek č.1
Střešní krytina - pozitivní na obsah azbestových vláken
(místo odběru – střecha objektu)

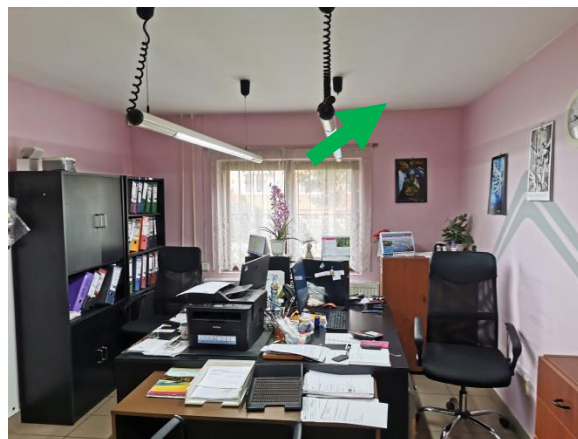
obrázek č. 2

Elektroinstalace v objektu je vedena, v místech, které slouží jako kancelářské, převážně pod povrchem omítek (obrázek č.2). V místnostech, které slouží k technickým účelům, skladován, jsou pak vedeny elektrorozvody částečně po povrchu stěn.

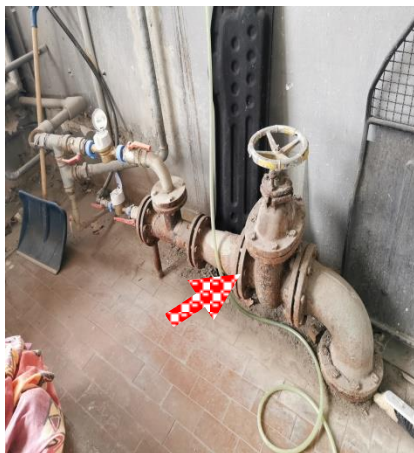
obrázek č.3

V 1.NP je přívodní potrubí vody osazeno šoupaty, které mohou mít ve svých plochých těsněních azbestová vlákna (obrázek č.3). Tato těsnění byla zařazena bez vzorkování mezi materiály s podezřením na přítomnost azbestových vláken. Kanalizace je ve svých viditelných částech provedena litinových tvarovek (obrázek č.4).

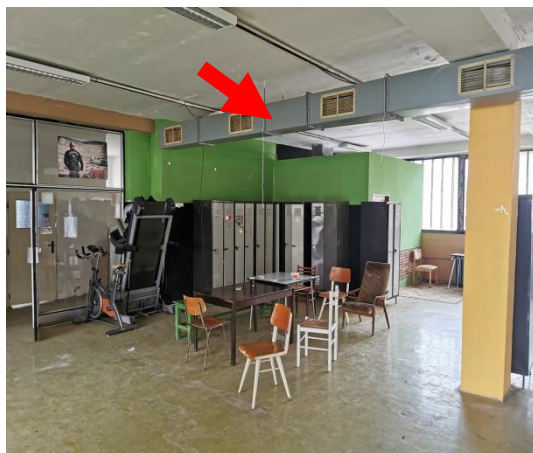
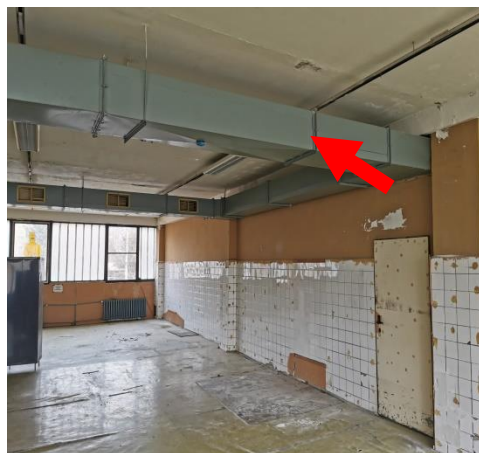
2.NP objektu sloužilo v nedávné době jako fitness centrum. V této části je původní vzduchotechnika (obrázek č.5,6) a v jejích těsnících spojích jsou těsnící provazce, které obsahují azbestová vlákna.
