**Odborný posudek  
jakostního stavu dřevěných konstrukčních prvků  
krovové konstrukce**

**(biologický rozbor vzorků dřeva – laboratorní zpráva)**

**Centrum sociálních služeb a ubytovna  
T. G. Masaryka 2470  
Varnsdorf  
407 47**

Praha 10. září 2021

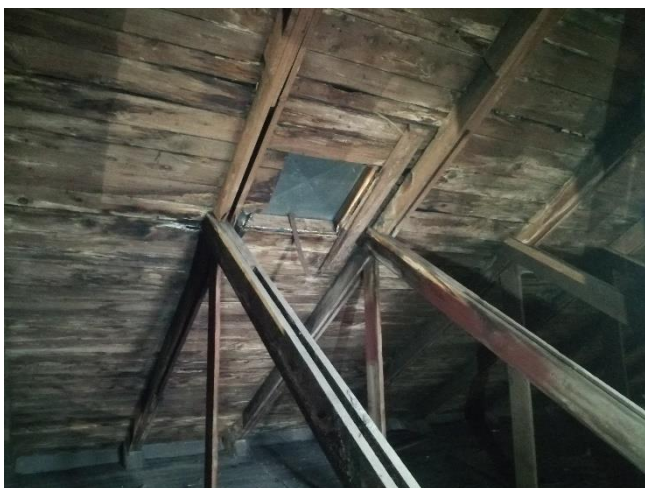
Celkový jakostní stav krovové konstrukce odpovídá stáří a způsobu užívání objektu. Na konstrukčních prvcích krovu jsou místy patrné stopy po zatékání srážkové vody do objektu v minulosti – tzv. vlhkostní mapy. Nosné konstrukční prvky krovu (až na lokální výjimky) nevykazují stopy výrazného hloubkového poškození vzniklého v důsledku činnosti biologických dřevokazných činitelů.

1) pohled do konstrukce krovu

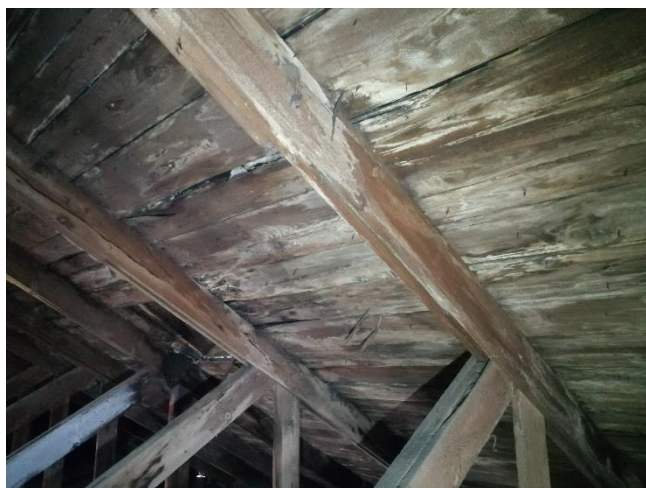
2) pohled do konstrukce krovu

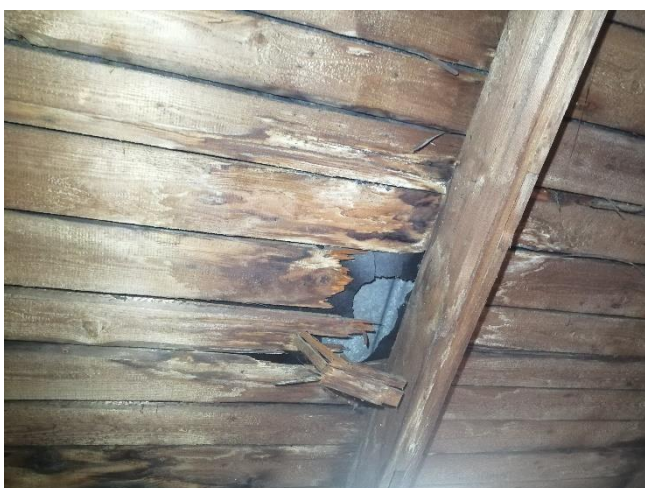
Plné prkenné bedně krovu vykazuje celoplošně známky po zatékání srážkové vody (tzv. vlhkostní mapy) a na řadě míst i stopy po lokální činnosti dřevokazných hub a plísní v minulosti.

3) poškozené plné prkenné bednění

Při opravě konstrukce krovu doporučuji (vzhledem k zjištěným skutečnostem) stávající krytinu, klempířské prvky a plné prkenné bednění nahradit v plném rozsahu. U nosných prvků konstrukce krovu (sbíjených prkenných nosníků) provést důkladné mechanické očištění jejich povrchu s následnou aplikací chemických biocidních prostředků (s dlouhodobou účinností proti působení dřevokazných biologických činitelů) nebo provést rovněž jejich celkovou výměnu.

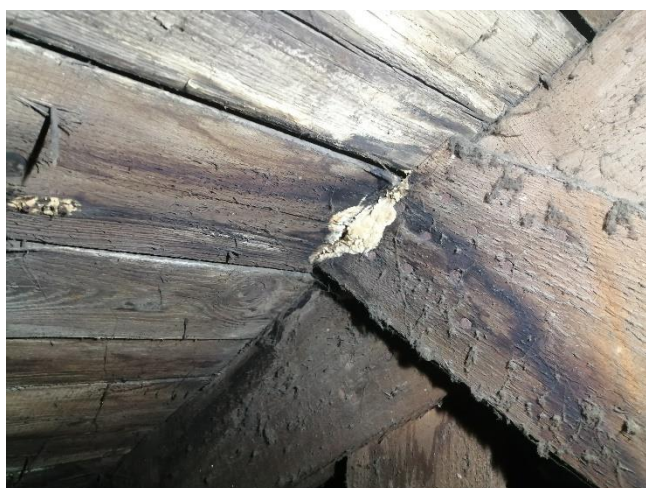
Konstrukční prvky jsou většinou poškozeny povrchově a mělce. Výjimky, ve kterých poškození biologickými dřevokaznými činiteli zasahuje do větší hloubky (více než 1/3 průřezu) konstrukčních prvků, respektive jejich částí, byly zjištěny především v severovýchodní části krovu (především horní části „krokví“ vazníků). Zjištěné poškození zasahuje v jednotlivých prvcích obvykle do vzdálenosti 1,5 až 2,5 m od místa počátku napadení. U průřezu do půdního prostoru byl u krokve v severovýchodní části vazníku v místě kontaktu s plným prkenným bedněním v době provedení průzkumu zjištěn výskyt **dřevokazných hub v aktivním** (činném) stádiu.

4) výskyt plodnic dřevokazných hub

- Při zjištění výskytu dřevokazného hmyzu (larev, dospělců) nebo dřevokazných hub (nativního mycelia, plodnic) v aktivním stádiu provést sterilizaci napadených konstrukcí některou z vhodných sanačních metod (mikrovlnná, tepelná nebo chemická) s likvidačním účinkem na biologické dřevokazné činitele a mikroorganismy.

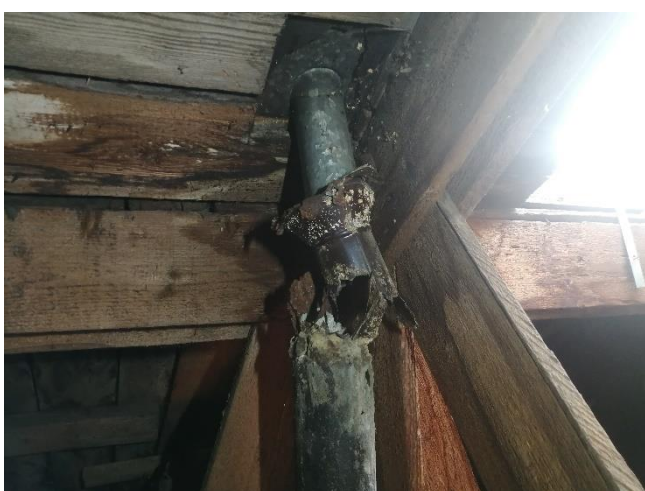
5) poškozená ventilační trubka

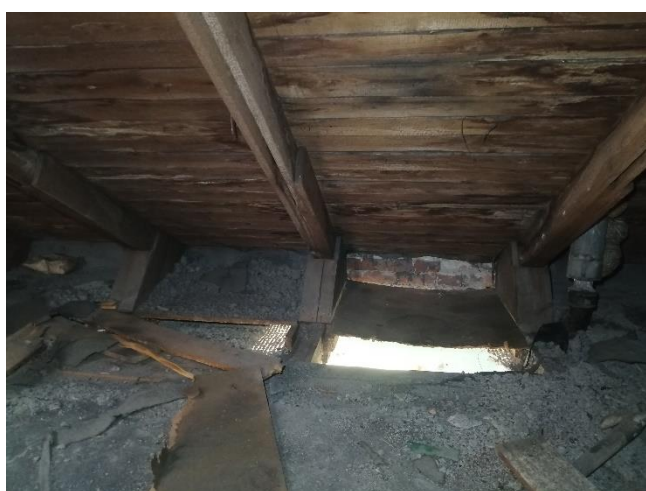
6) poškozený strop nad posledním NP

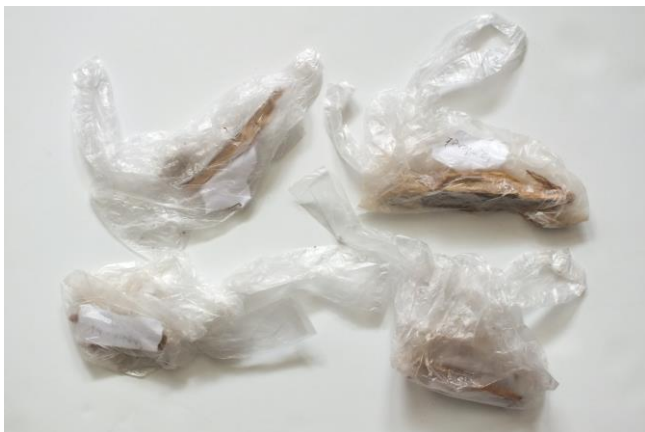
Vzorky pochází z dřevěných konstrukčních prvků (horních ploch „krokví“ sbíjených dřevěných vazníků) krovové konstrukce objektu centra sociálních služeb a ubytovny, ulice T. G. Masaryka čp. 2470. Vzorky byly odebrány zpracovatelem posudku Ing. Jiřím Franklem osobně, při prohlídce krovové a konstrukce dne 2. září 2021. Mykologická laboratorní analýza byla zahájena dne 2. září 2021 a ukončena po 7. dnech dne 9. září 2021.

7) Odebrané vzorky dřeva.

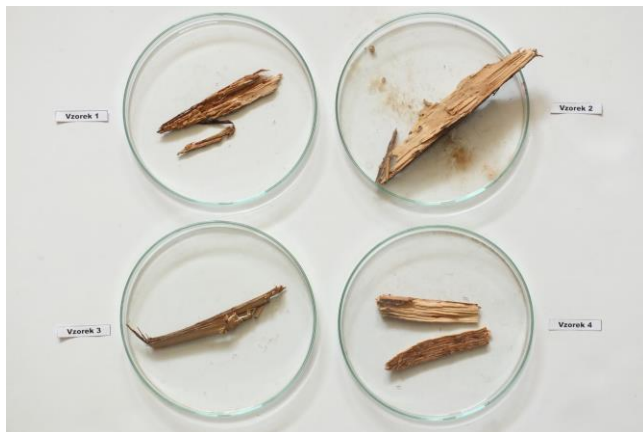
8) Odebrané vzorky dřeva.

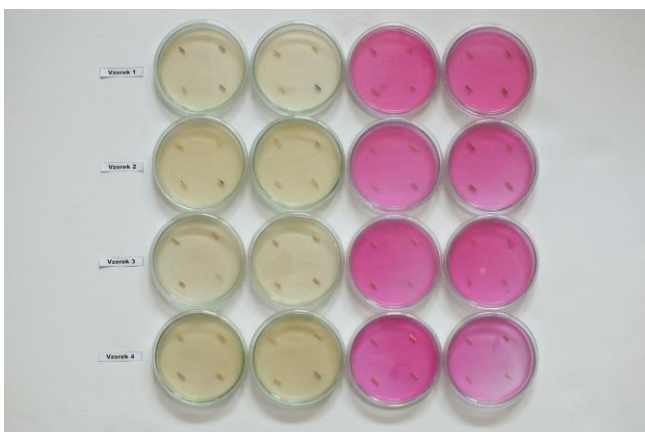
Kultivační analýza slouží k určení přítomnosti životaschopných zárodků dřevokazných hub (eventuálně plísní) v testovaném dřevu. Princip kultivační metody spočívá v uložení štěpů dřeva do sterilních nádobek (Petriho misek) s gelovou živnou půdou o chemickém složení odpovídajícím růstovým nárokům většiny dřevokazných hub (nebo plísní) s příměsí látek k potlačení růstu nežádoucích mikroorganismů. Nádobky jsou uloženy do kultivačního boxu s teplotou a vlhkostí nastavenou na optimální hodnoty pro růst většiny, běžně se vyskytujících, dřevokazných hub ( $t = 23,5 \pm 1^\circ\text{C}$ ,  $w = 65 \pm 5\%$ ).

9) Počátek mykologické kultivační analýzy.

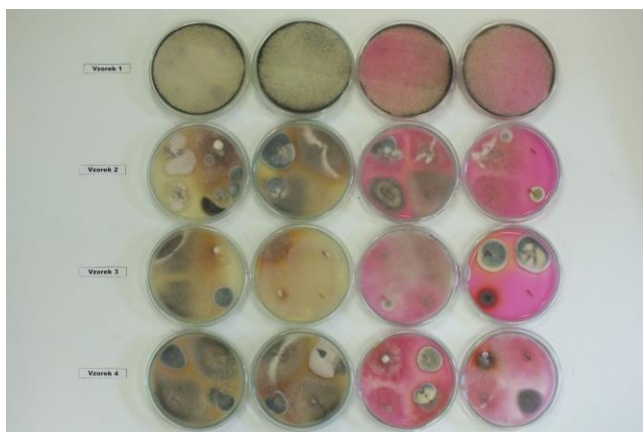
Kultivační laboratorní analýzou byla přítomnost životaschopných zárodků dřevokazných hub v latentním (klidovém) stádiu v dřevní hmotě prokázána ve všech odebraných vzorcích s výjimkou vzorku č. 1. Ve vzorku č. 2 byla zjištěna přítomnost aktivně činné dřevokazné houby z rodu ***Gloeophyllum*** (trámovka). Ve vzorcích č. 3 a 4 pak byla zjištěna přítomnost životaschopných zárodků dřevokazných hub náležející do rodu ***Trametes*** (outkovka).

10) Konec mykologické kultivační analýzy.

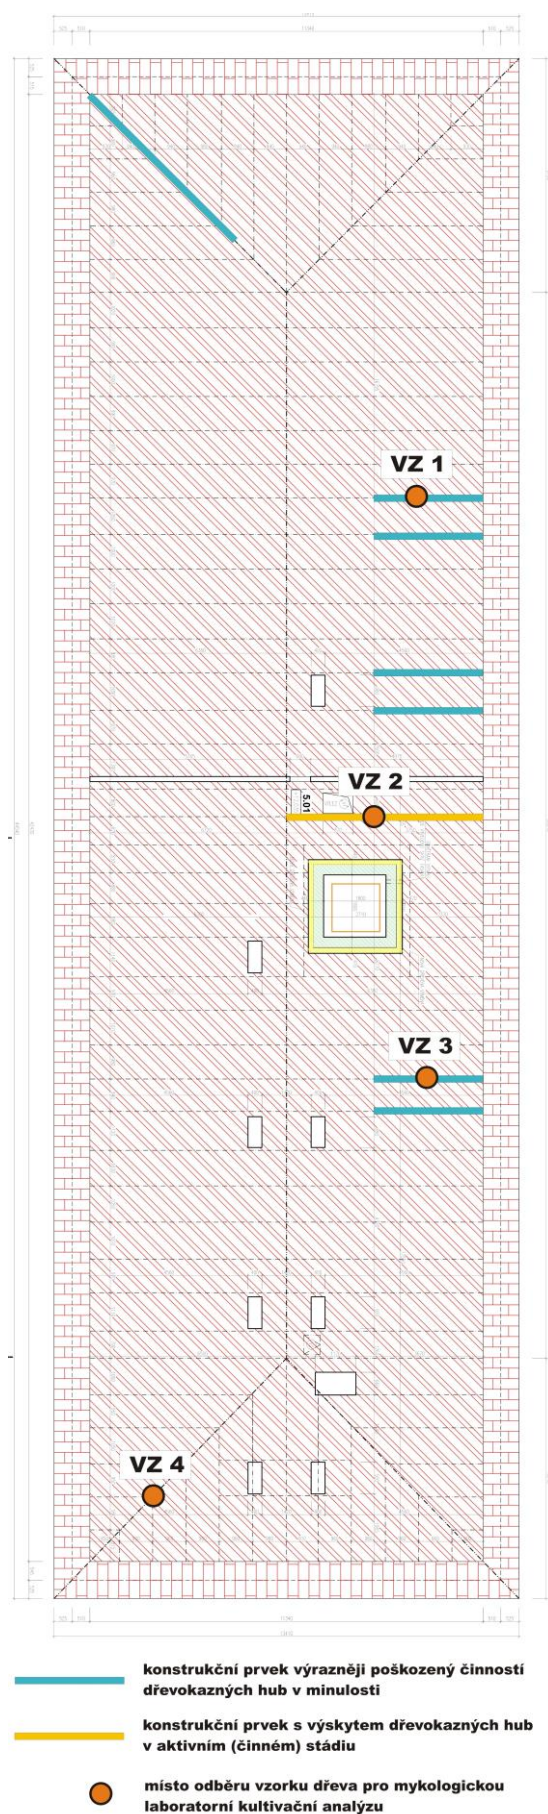
## Orientační zakreslení poškozených míst krovu:

Místa výrazného biologického poškození dřevěných konstrukčních prvků, místa výskytu dřevokazných hub v aktivním stavu a místa odběrů vzorků pro laboratorní mykologickou analýzu v krovové konstrukci jsou orientačně zakreslena v přiloženém výkrese a některá zobrazena v ilustrační fotogalerii.

Místa odběru vzorků a nejvýrazněji poškozené konstrukční prvky (jejich části) krovové konstrukce (jsou vyznačeny v příloženém orientačním zakreslení na konci tohoto posudku.
