### **ZPRÁVA č.15/24**

**Stavebně technický průzkum krovu  
objektu ZŠ a MŠ Bratislavská  
VARNSDORF**

OBJEDNATEL : **Město Varnsdorf**  
STAVBA-OBJEKT: **ZŠ a MŠ Bratislavská, č.p.994 na p.č.2011, Varnsdorf**  
KONSTRUKCE : **krov**

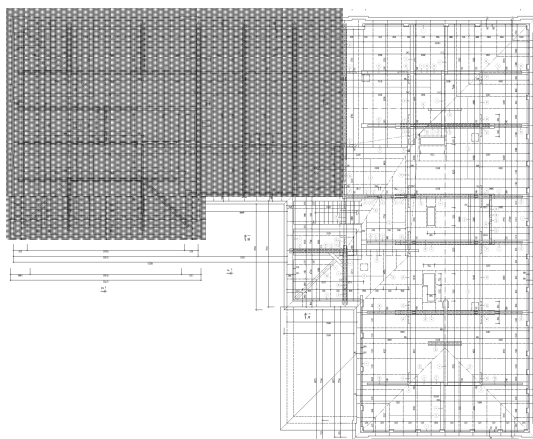
### **SCHÉMA č.1: Pravděpodobný rozsah přístavby školy**

Konstrukce krovu byla na základě prohlídky provedena ve dvou etapách. Podle těchto znaků byla zřejmě v průběhu dosavadní životnosti provedena přístavba původní školní budovy jako kolmé křídlo směrem do zahrady. Pravděpodobný rozsah přístavby je uveden v následujícím schématu č.1.
