### **ZPRÁVA č.13/24**

**Prohlídka a posouzení stavu konstrukcí  
objektu č.p.3044 v ulici Generála Svobody, Kinokavárna  
VARNSDORF**

OBJEDNATEL: **Město Varnsdorf**  
STAVBA-OBJEKT: **Kinokavárna, č.p. 3044, ulice Generála Svobody, Varnsdorf**  
KONSTRUKCE: **Svislé nosné konstrukce, Vodorovné nosné konstrukce, krov**

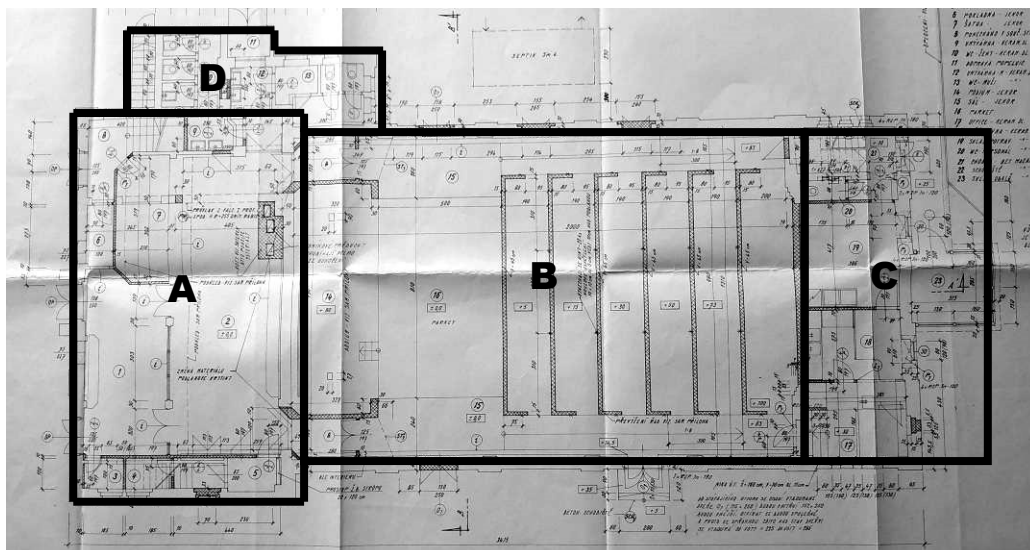
**SCHEMA č.1:** Označení částí objektu pro potřeby průzkumu.

Objekt je funkčně a konstrukčně dělen na čtyři části. Vstup s provozní částí, sál, historické jeviště dnes přestavěné na zázemí pro promítání a sociální zařízení. Objekt vstupu s provozní částí je v rámci prohlídky označen jako objekt "A", sál jako objekt "B", zázemí pro promítání jako část "C" a sociální zařízení v severozápadní části objektu jako část "D". Označení částí objektu je zakresleno ve schématu č.1.

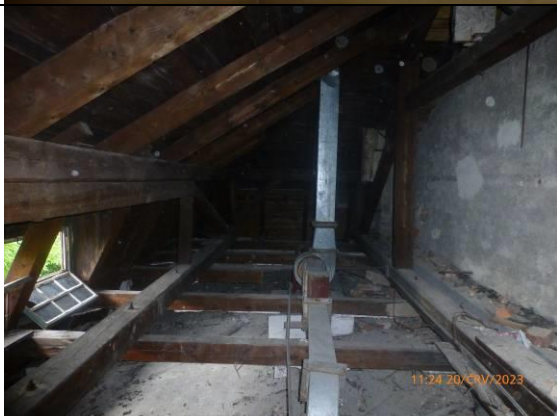
A photograph of a ceiling with a large, irregular crack in the plaster. The ceiling is a light beige color. A timestamp '11:18 20/CRV/2023' is in the bottom right corner.
38	Pohled do krovu části "C"
