### **ZPRÁVA č. 34/20**

**Stavebně technický průzkum  
objektu Městského úřadu č.p.470 nám. E. Beneše  
VARNSDORF**

**Počet stran: 18  
Počet příloh: 4  
Datum: 24.3.2020**

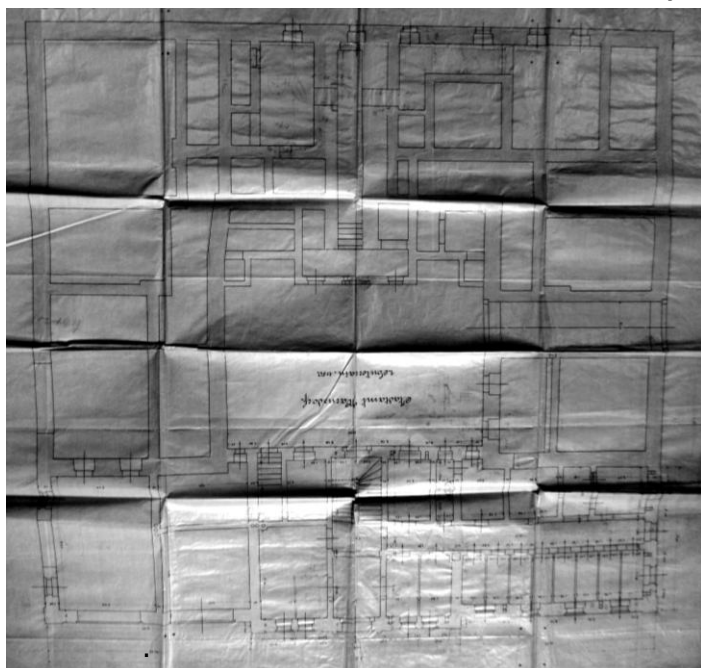
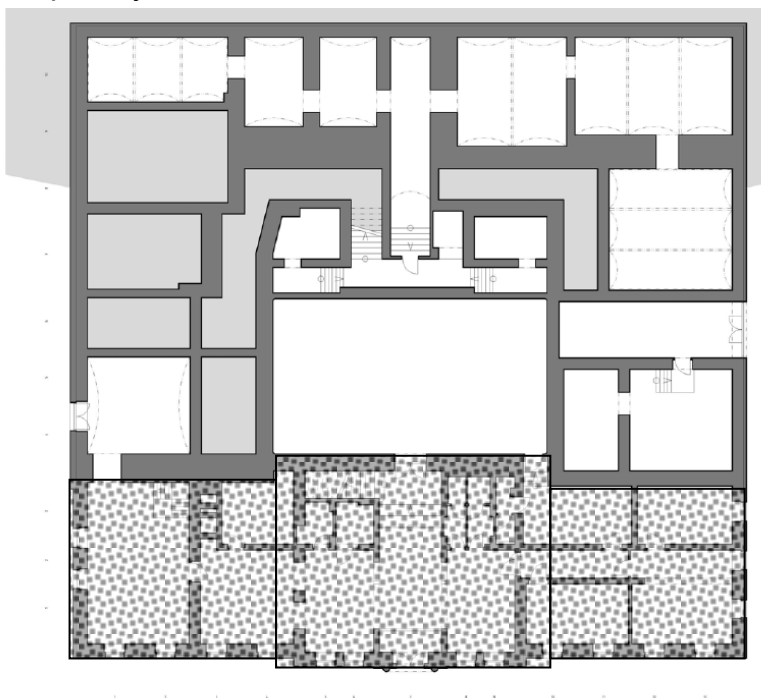
**SCHÉMA č.1:** Přistavovaná část objektu - půdorys 1.P.P.

Objednatelem byly jako podklad poskytnuty schematické výkresy zaměření jednotlivých podlaží a krovu. Tyto jsou společně se zakreslením míst sond, provedených měření a odběru vzorků uvedeny ve schématech této zprávy a přílohách č.2. Při průzkumu byly rovněž prohlédnuty archivní materiály dostupné pro objekt v archivu stavebního úřadu města. Nebyly nalezena žádné historické výkresy, kromě výkresu uvedeného v příloze č.3, ze kterého je patrné, že část objektu byla prováděna jako přístavba. Tato část je vyznačena v následujícím schéma č.1

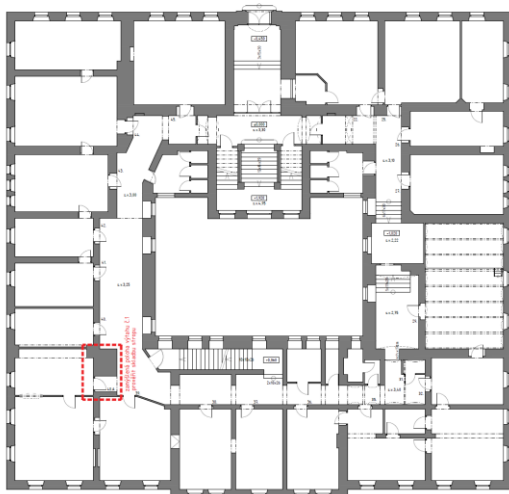
**SCHÉMA č.8:** Vyznačení polohy předpokládané výtahové šachty v 1.N.P.

Stropní konstrukce nad 1.N.P. byly zjišťovány z hlediska druhu, provedení a směru uložení nosných prvků kolem prostoru plánovaného umístění výtahové šachty. Tento prostor v 1.N.P. je patrný ze schématu č.8.

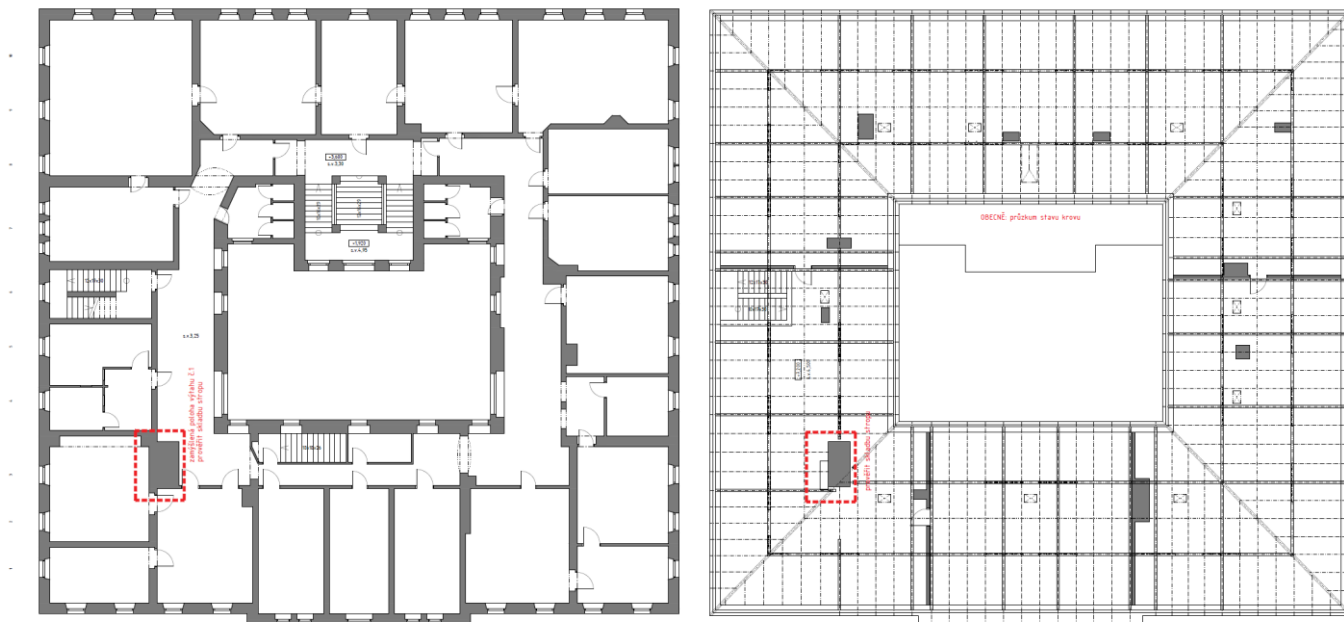
**SCHÉMA č.12** Vyznačení polohy předpokládané výtahové šachty v 2.N.P.a v podkroví

Stropní konstrukce nad 2.N.P. byly zjišťovány z hlediska druhu, provedení a směru uložení nosných prvků kolem prostoru plánovaného umístění výtahové šachty. Tento prostor v 2.N.P. je patrný ze schématu č.12.
